Lantbrukets byggnader

Stenåsa, Kastlösa och Ventlinge socknar

Meddelande 2019:03

Länsstyrelsen Kalmar län

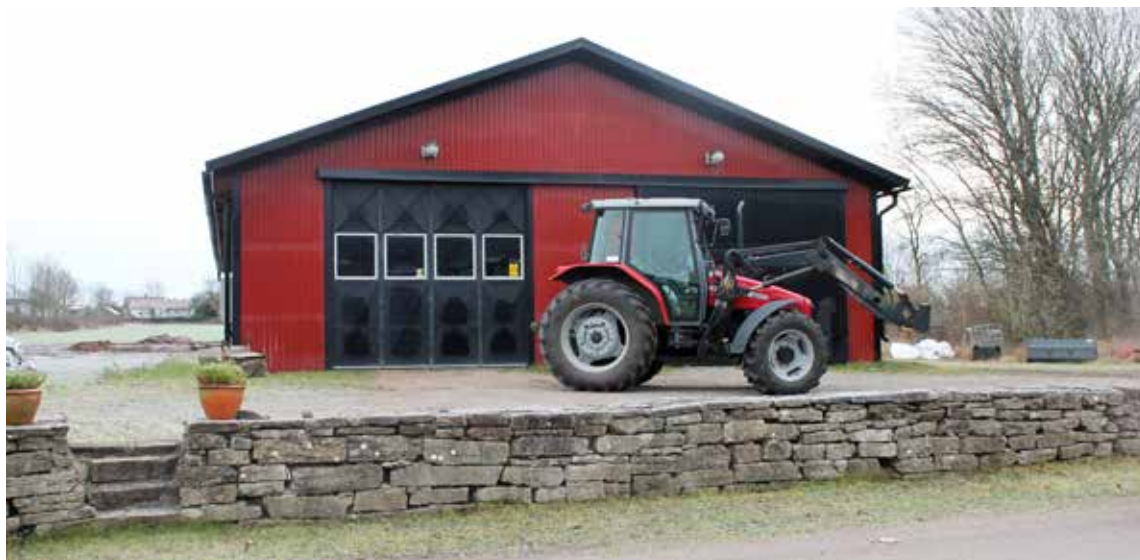
Den ökade mekaniseringen och de allt större och dyrare redskapen har resulterat i stora maskinhallar.

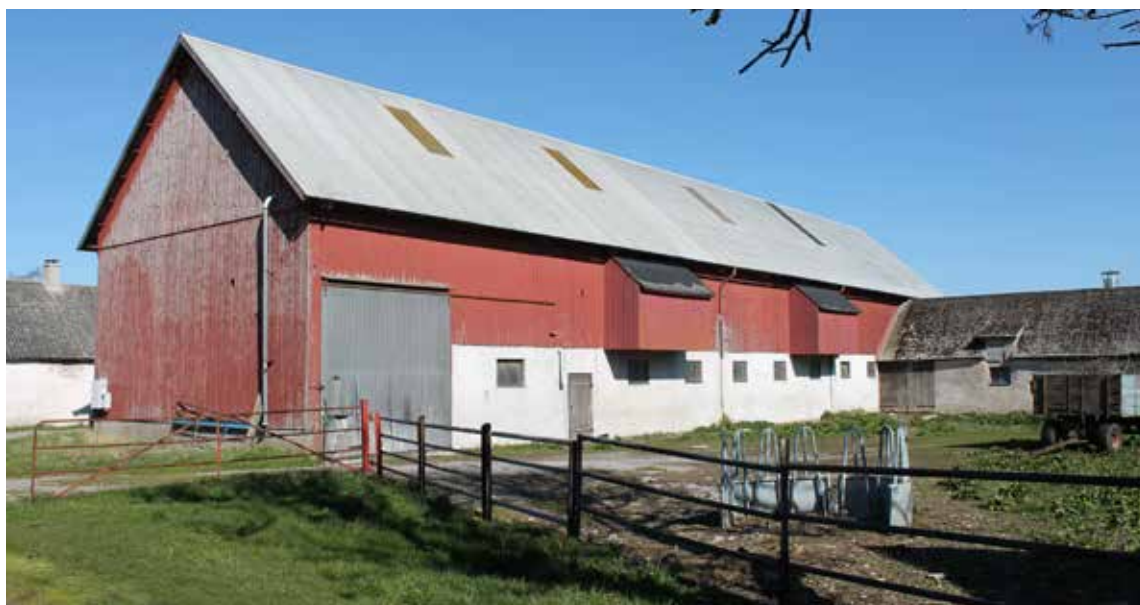
Trots sin imponerande storlek står denna byggnad tom då den är för svårarbetad. Norra Kvinneby, Stenåsa socken.

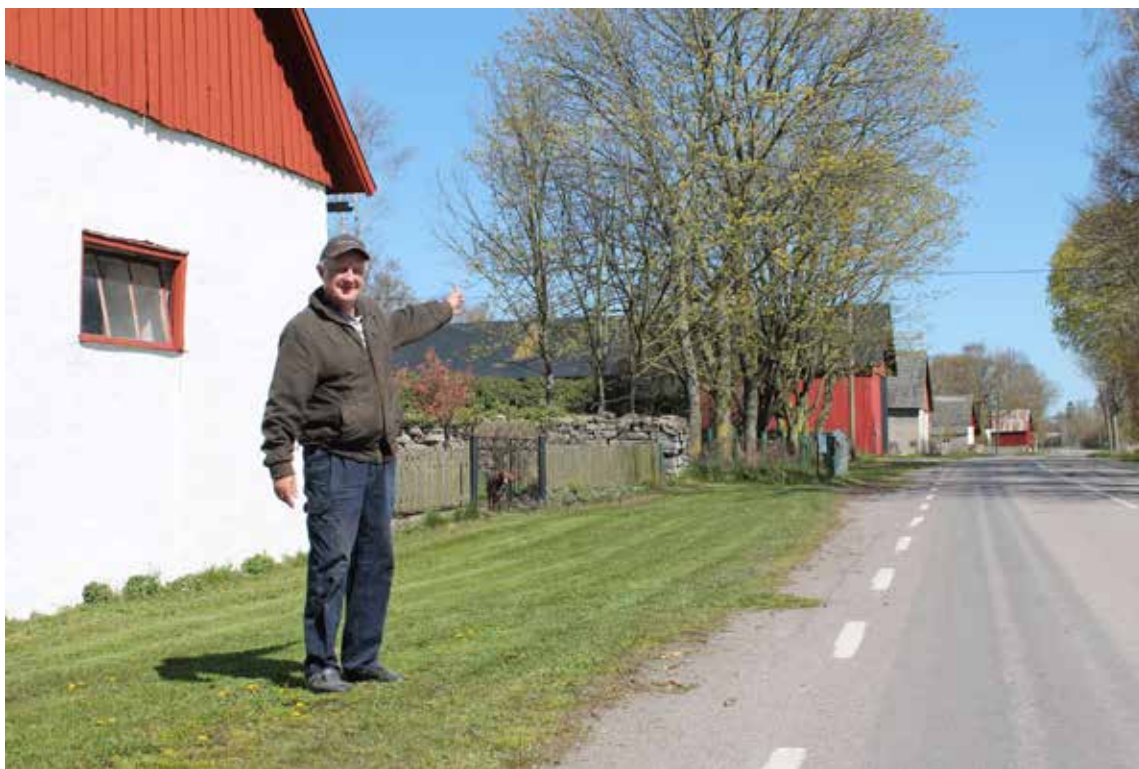
Kenneth Olsson kan berätta att de äldre talade om hur de som barn sprang på loftet till de hopbyggda laddängorna som sträckte sig närmare 350 meter längs bygatan. År 1912 eldhärjades byn och många av träbyggnaderna förstördes. Södra Kvinneby, Stenåsa socken.

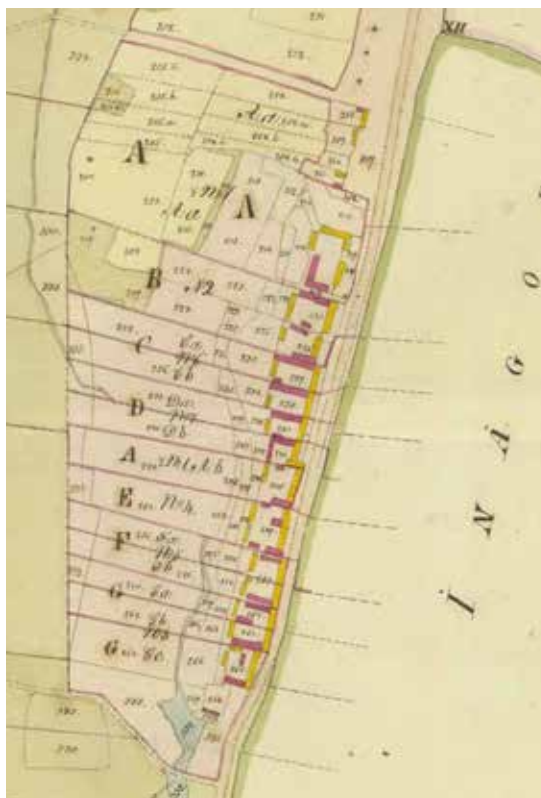
På laga skifteskartan från 1843 har träbyggnader markerats med gult. Byggnader markerade med rött är uppförda i sten. Södra Kvinneby, Stenåsa socken.

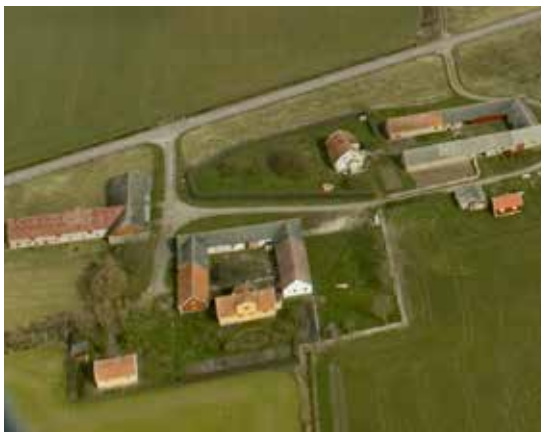
Lunda i Ventlinge socken är en klungby. Under medeltiden bestod byn av fyra gårdar. Den sydvästra gårdens byggnader har delar som kan härledas till den äldre kartans byggnader. Foto: Leif Gustafsson.

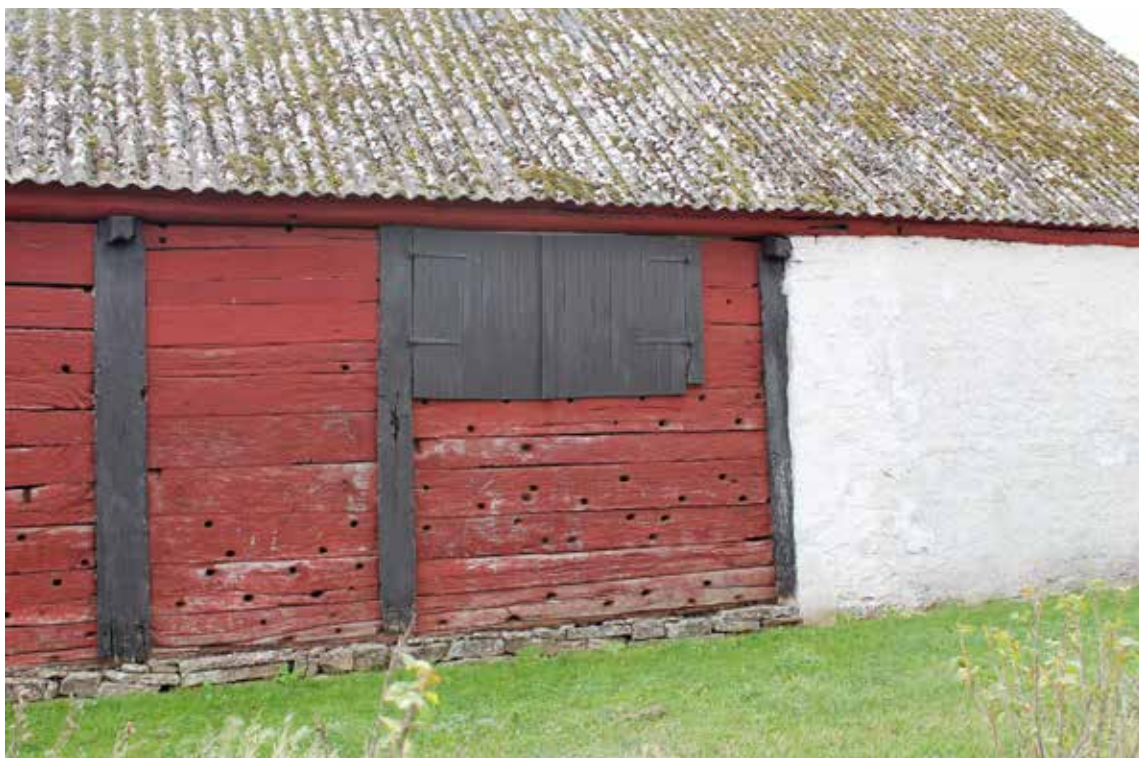
Här möts de två vanligaste väggtyperna; skiftesverk och kalksten. Stenbyggnaden har rappats och skiftesverksväggen har försetts med lufthål. Stenåsa by och socken.

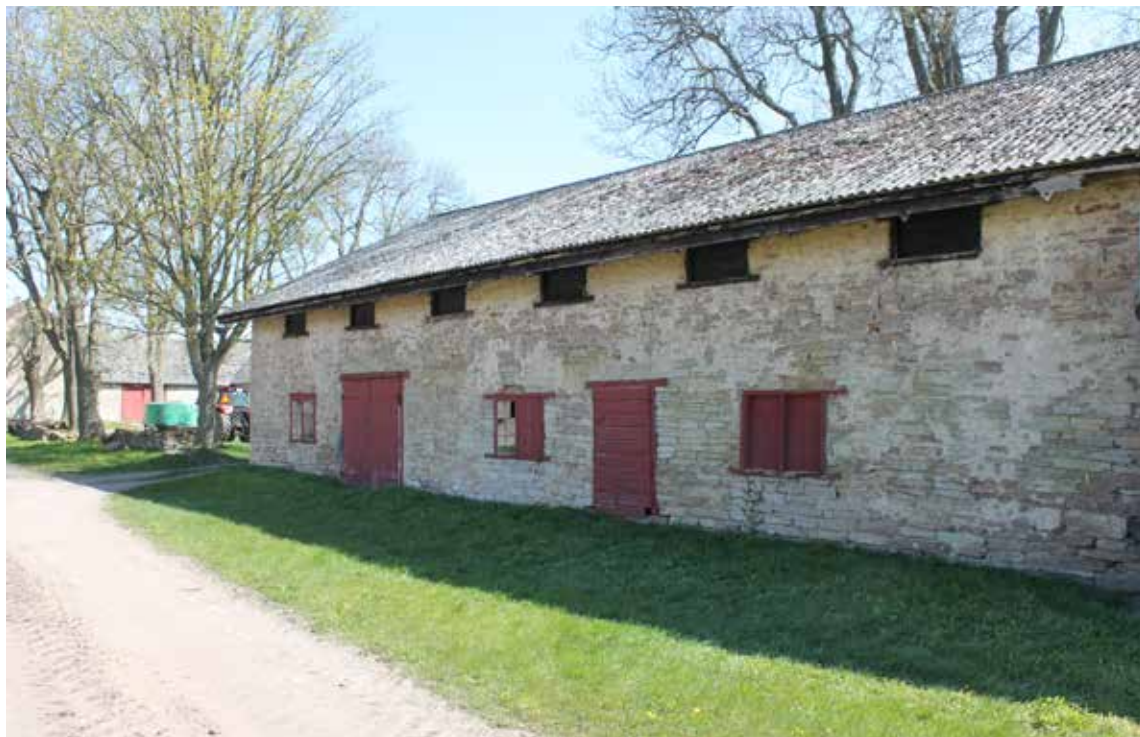
Övra Västerstad var länge en storgård med speciella möjligheter och privilegier. Det åldriga bränneriet med magasin på övervåningen är ett exempel på detta. De stora måtten och den goda byggnadstekniska kvalitén har gjort att byggnaden hittat användning fram till idag. Övra Västerstad, Kastlösa socken.

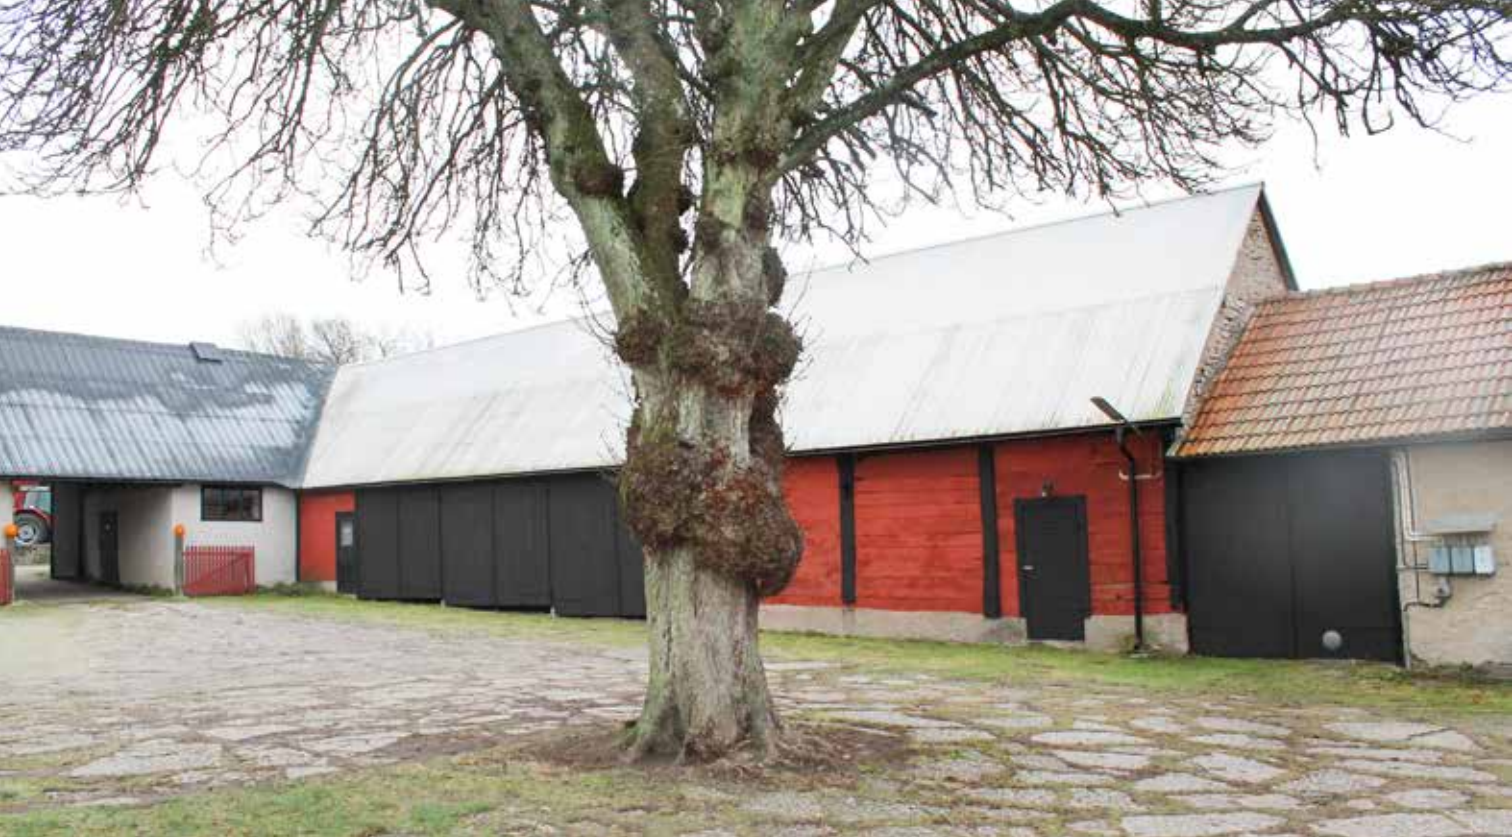
Ladan med det branta takfallet är byggt för ett stråtak. Byggnadens framsida är i trä medan gaveln och baksidan är i kalksten vilket gjorde huset både stabilt och luftat. Det bästa hos de båda materialen förenades på detta sätt. Breddinge, Kastlösa socken.

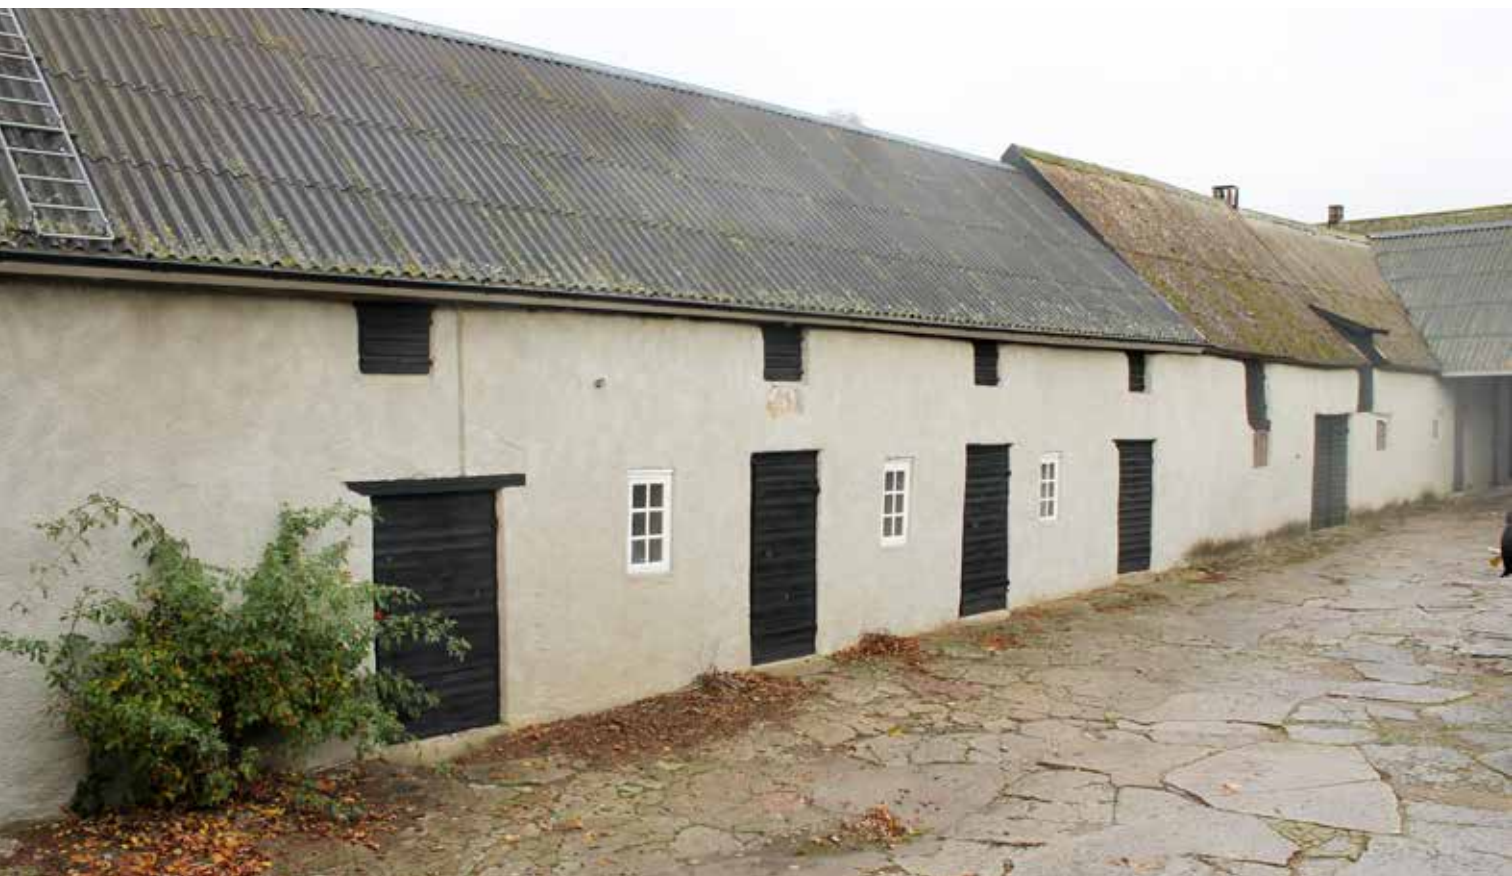
Detta exempel på magasinlänga från 1840 visar hur de mindre gårdarna mötte behovet av ändamålsenliga ekonomibyggnader. Magasinet på övervåningen är mycket större än vad självhushållet behövde och visar hur spannmålsproduktion för avsalu formade husen. Övra Västerstad, Kastlösa socken.

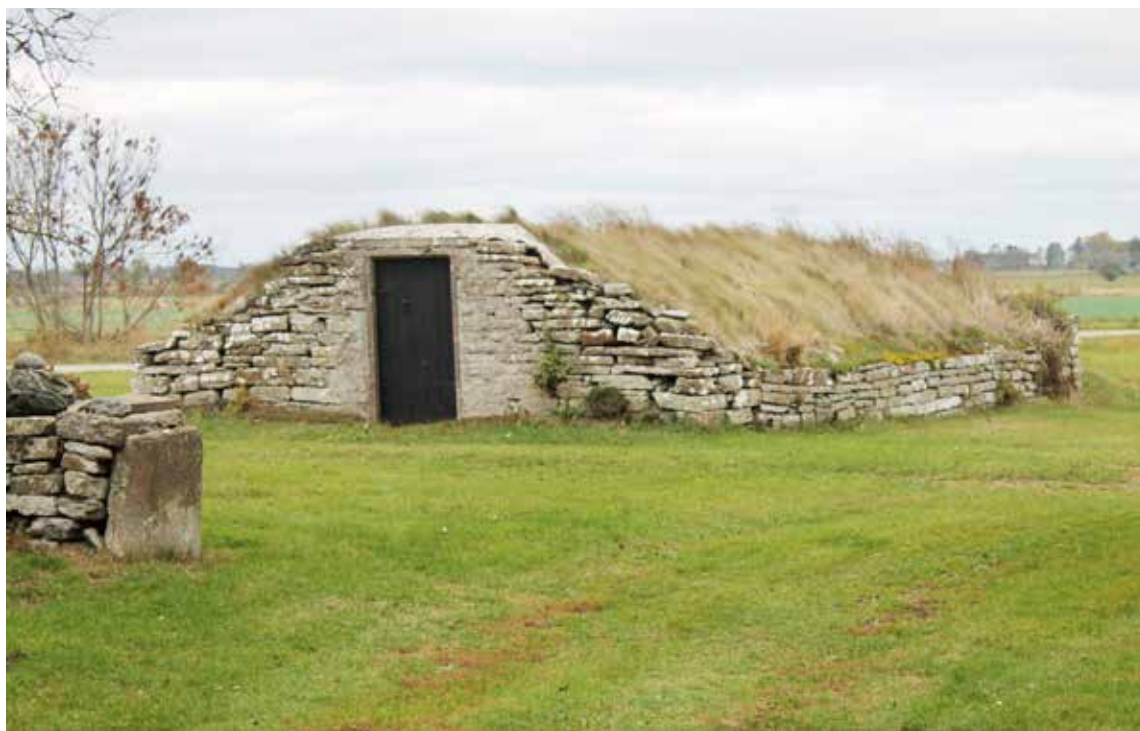
Den alltmer utökade odlingen av potatis under 1800-talet ledde till ett behov av svala, frostskyddade och mörka förvaringsutrymmen. Denna valvslagna stenkällare i kalksten från 1890 skulle kunna vara både äldre och yngre. Stenåsa by och socken.

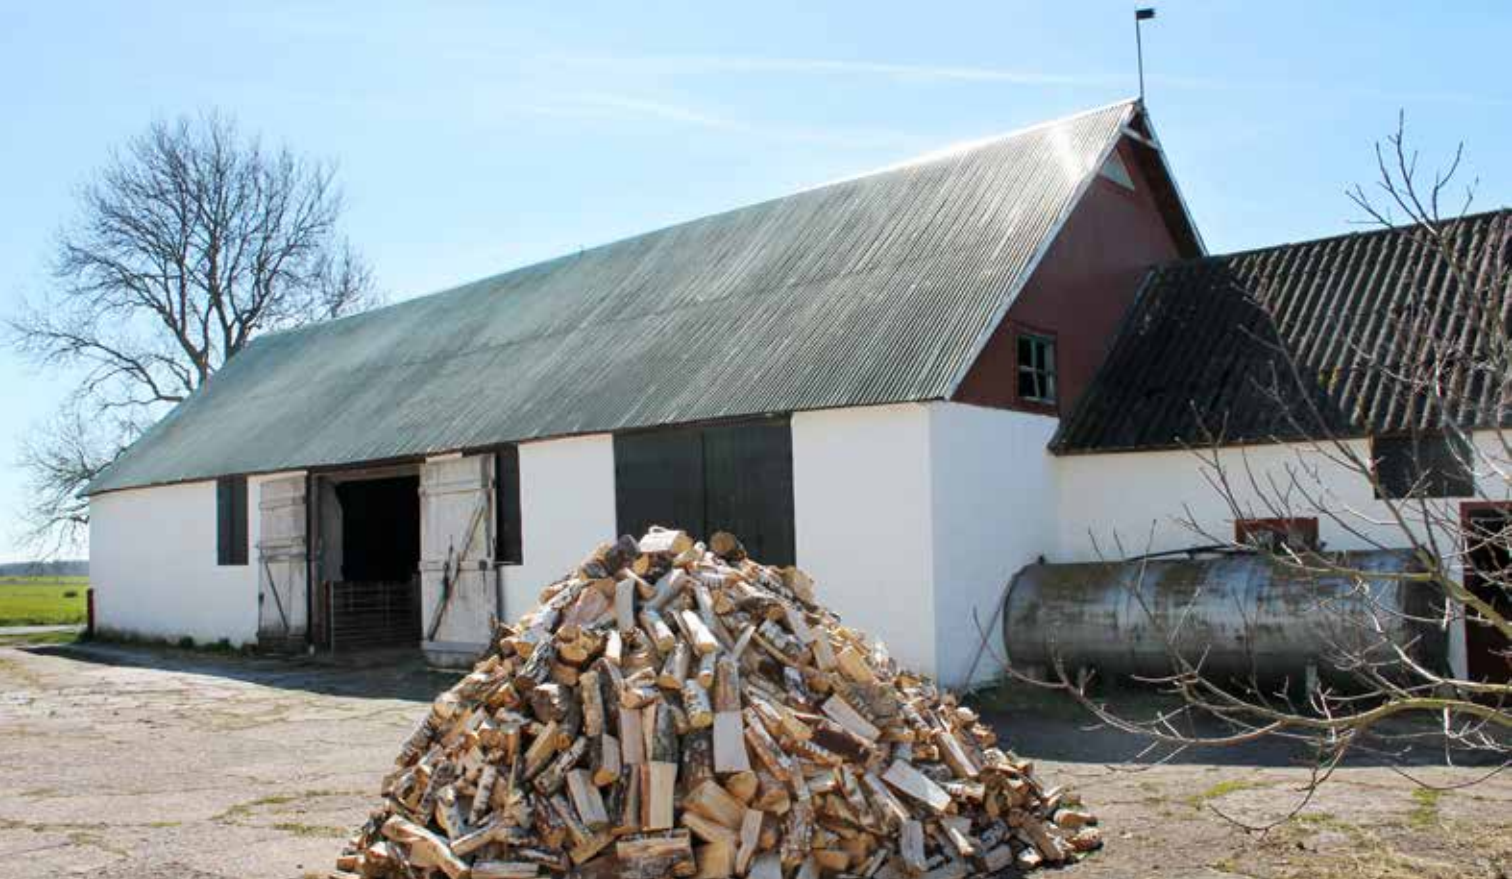
Även på sydöstra Öland byttes husen ut mot större och stabilare, fast skalan jämfört med sydvästra Öland är genomgående mindre. Denna lada har på senare tid omvandlats till fårhus. Södra Kvinneby, Stenåsa.

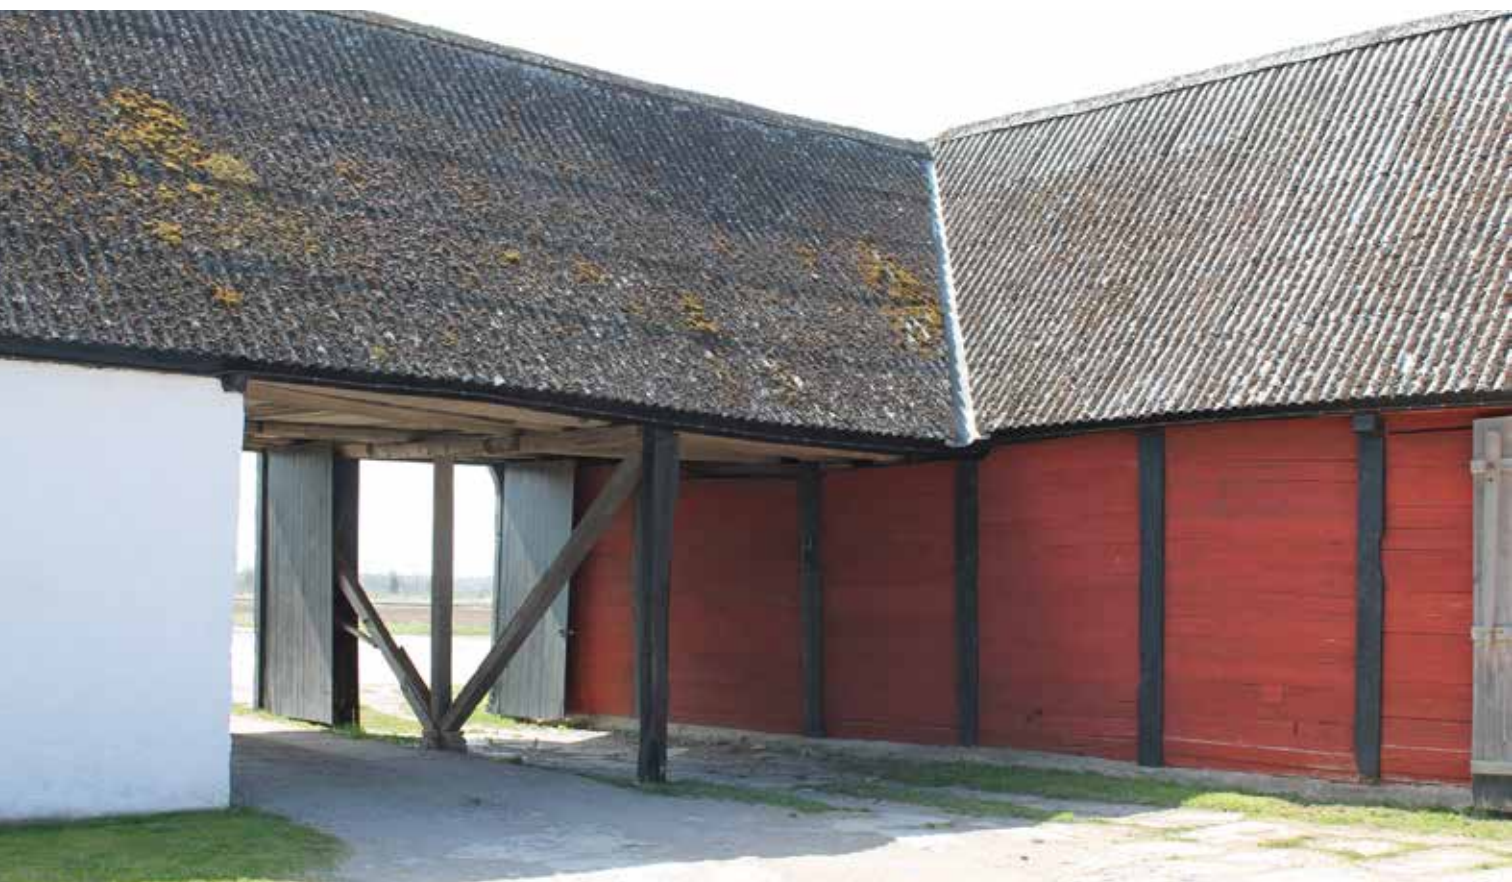
Kalksten var det mest prisvärda materialet på södra Öland. Trä användes där lufttillträde behövdes, som i tröskladan. Båda teknikerna dröjde sig kvar in på 1900-talet. Kastlösa by och socken.

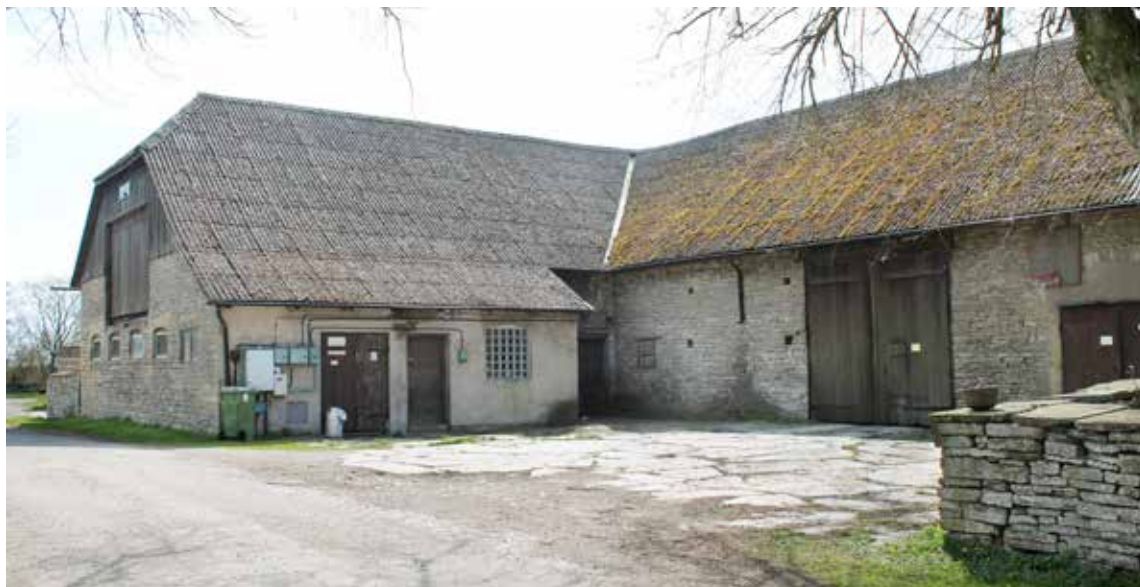
Ibland kunde gårdens tillträdande ägare ta med sig intryck från annat håll, i detta fall från USA. Takform, husbredd och tidig höhissteknik tyder på ett innovativt tänkande. Mörbylilla, Ventlinge socken.

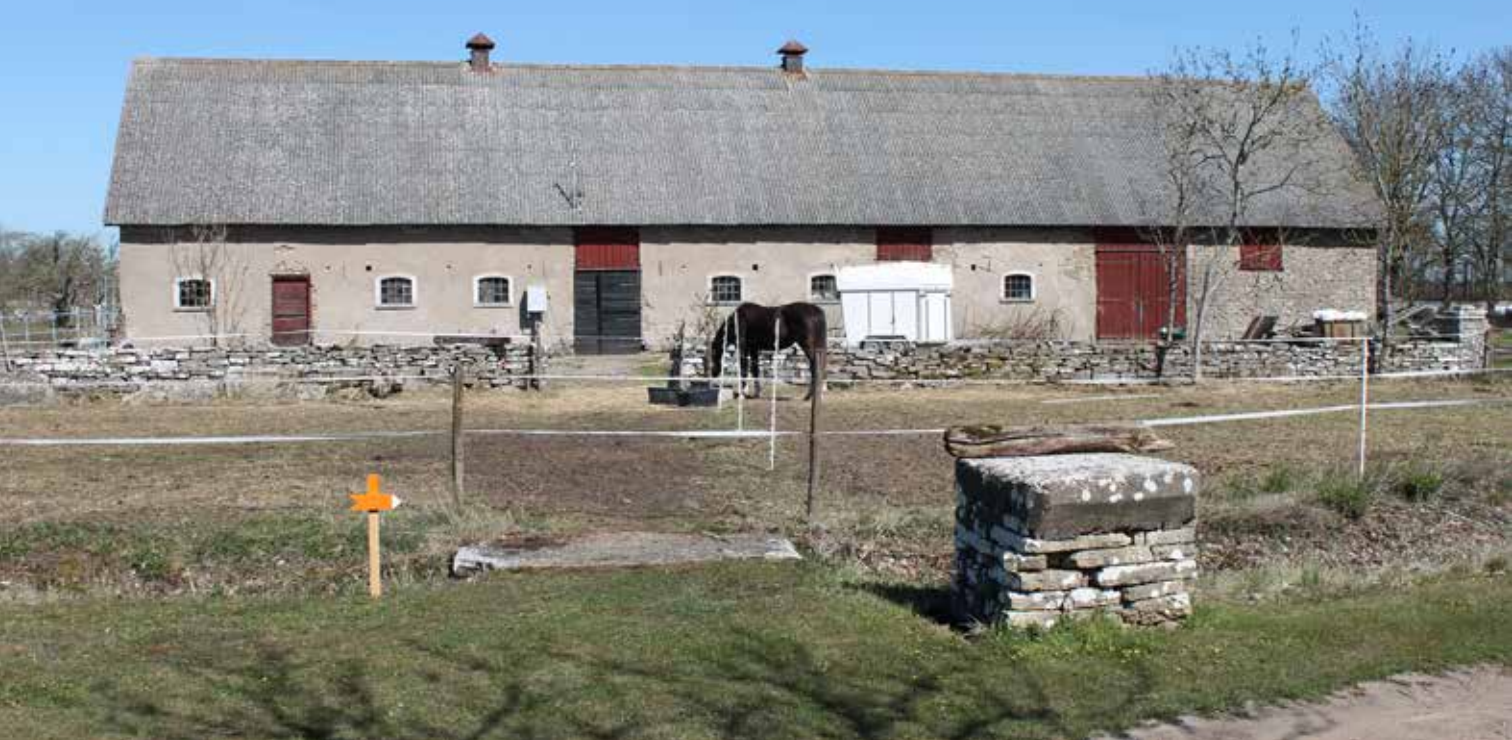
Redan en bit in på 1900-talet behövde nya ekonomibyggnader flyttas ut från bytomten. Fler och större djur som ardennerhästar gjorde att byggnadernas bredd ytterligare ökades liksom vägghöjden. Stora Dalby, Kastlösa socken.

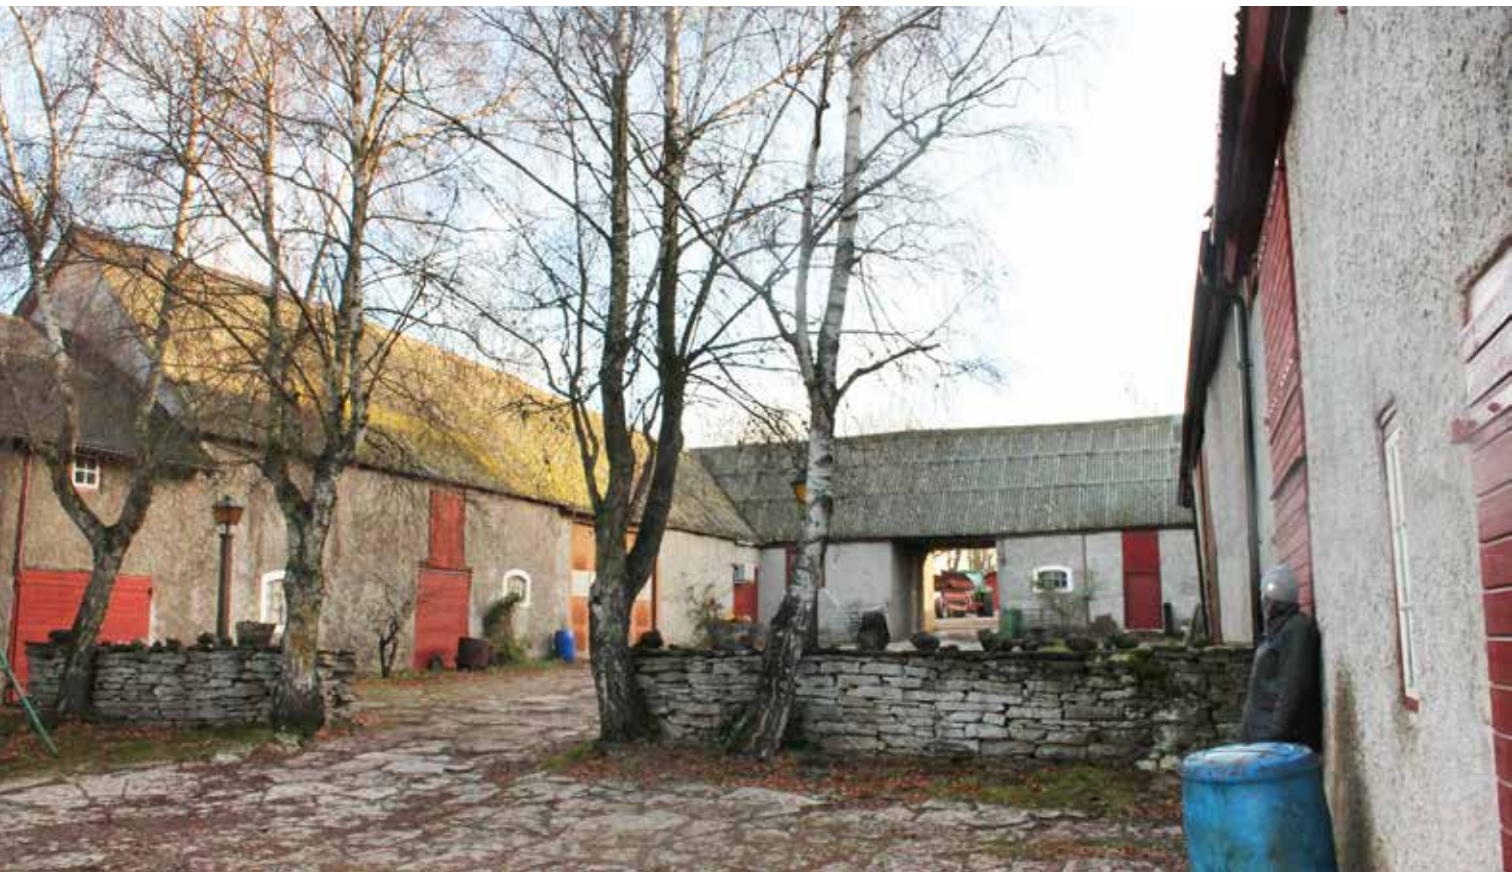
Vägglivets höjd avslöjar att detta är en yngre byggnad än vad vi först får intrycket av. De prefabricerade fönstren i gjutjärn indikerar 1900-tal. Bjärby, Kastlösa socken.

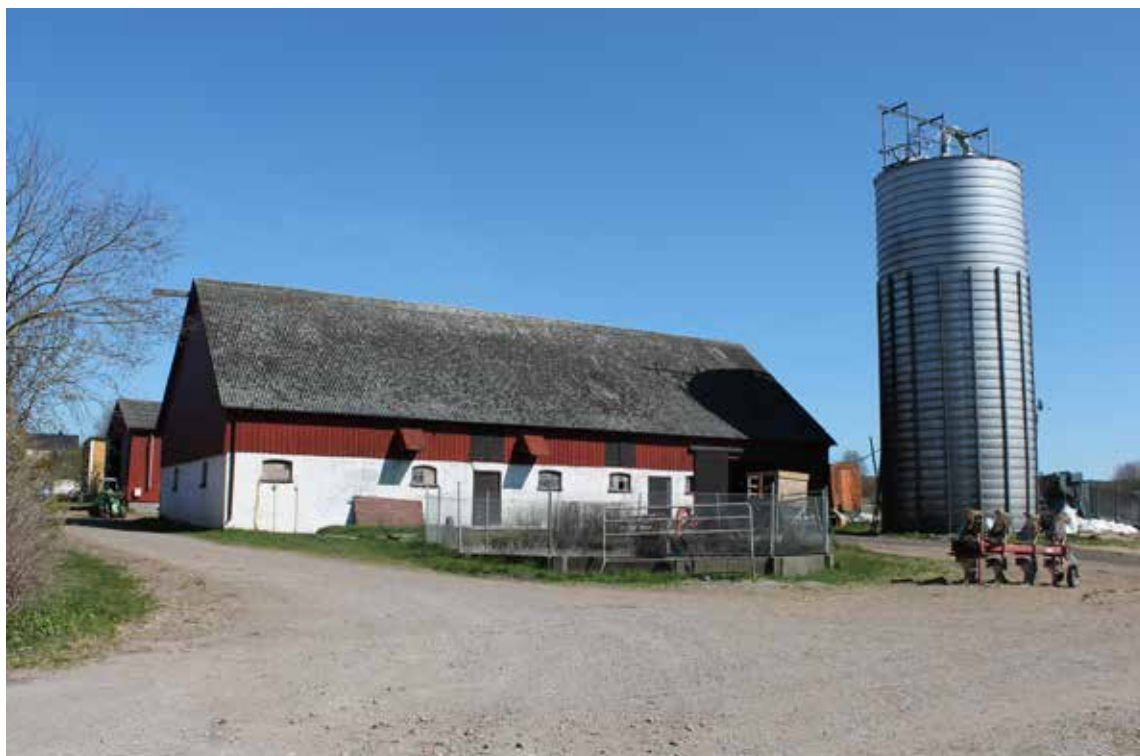
Under 1900-talet blev ladugårdarna högre och bredare fram till det att låghusen för lösdrift tog över. På en medelstor gård byggdes denna ladugård på 1950-talet. Idag återanvänds byggnaden för köttdjur. Södra Bredinge, Kastlösa.

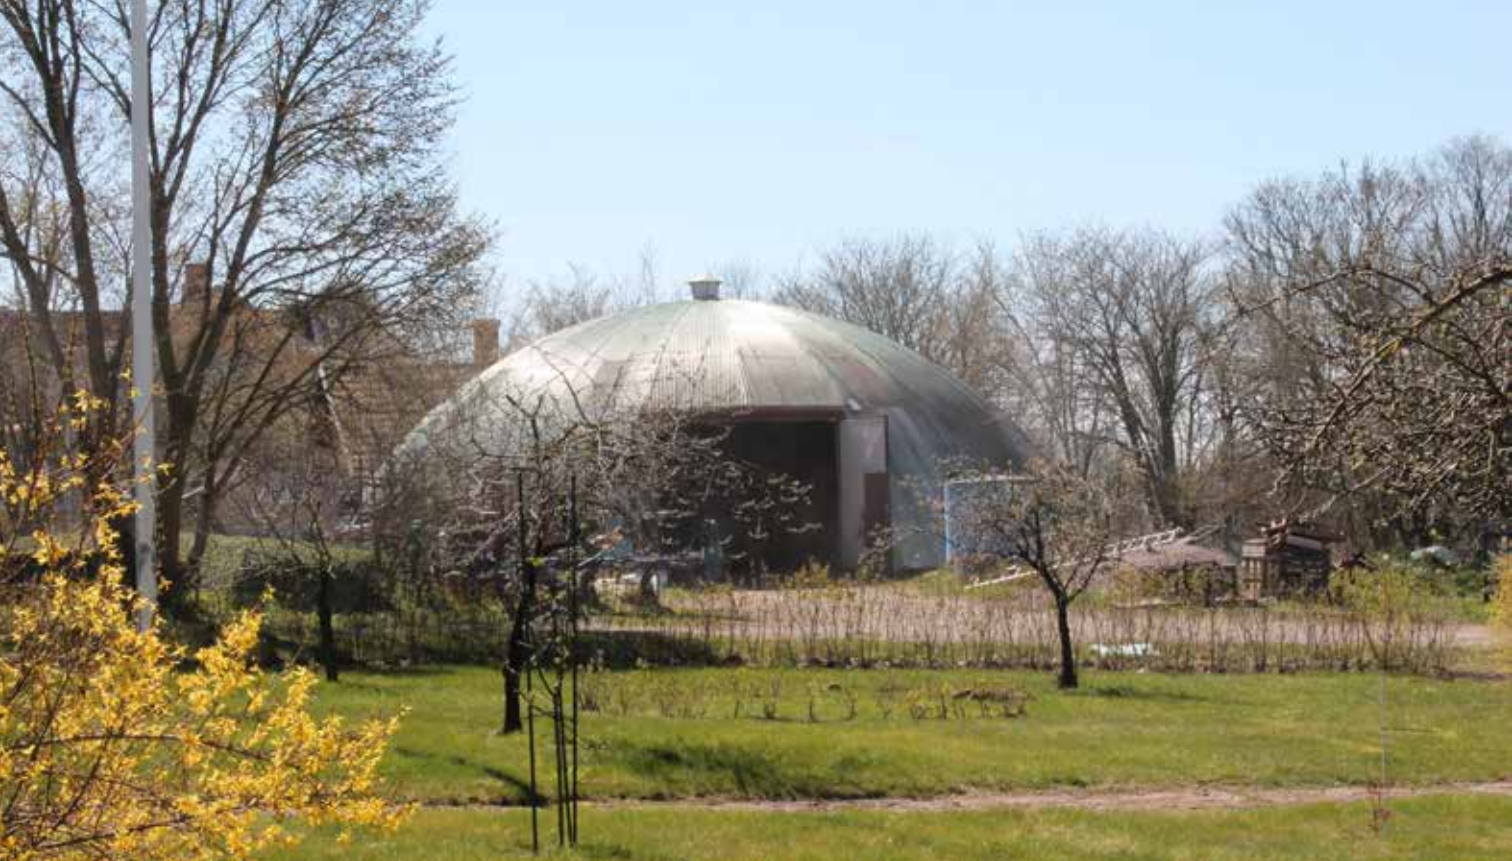
Industriellt tillverkade byggnader har genom åren letat former för hur de ska bli så konkurrenskraftiga som möjligt. Denna runda form är ett exempel på detta. Lilla Dalby, Kastlösa socken.

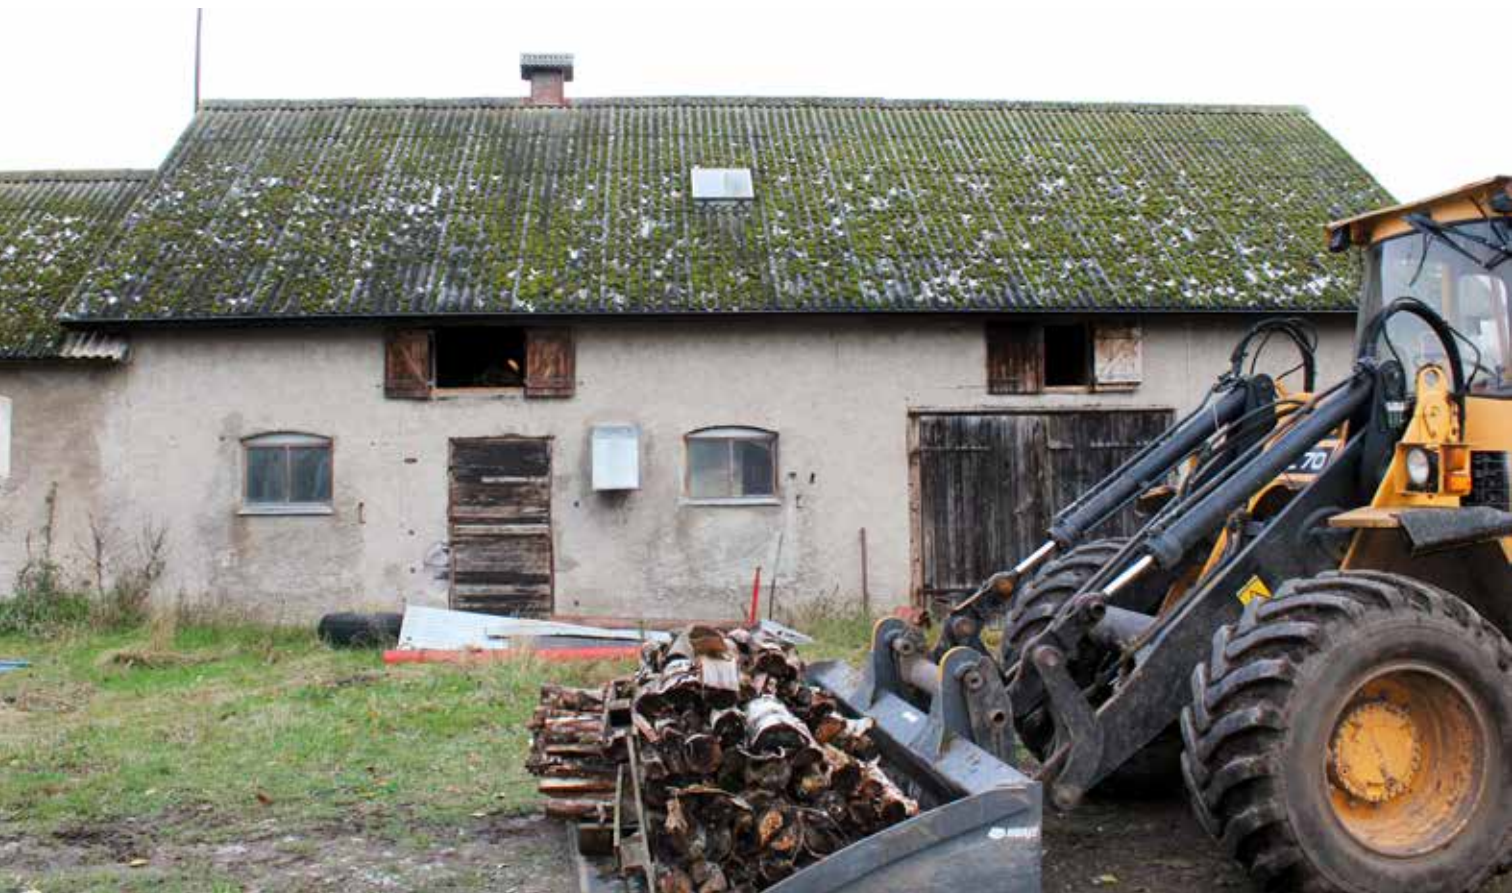
Detta väl tilltagna svinhus från 1956 är idag på väg att bli gårdsverkstad. Slagerstad, Stenåsa socken.

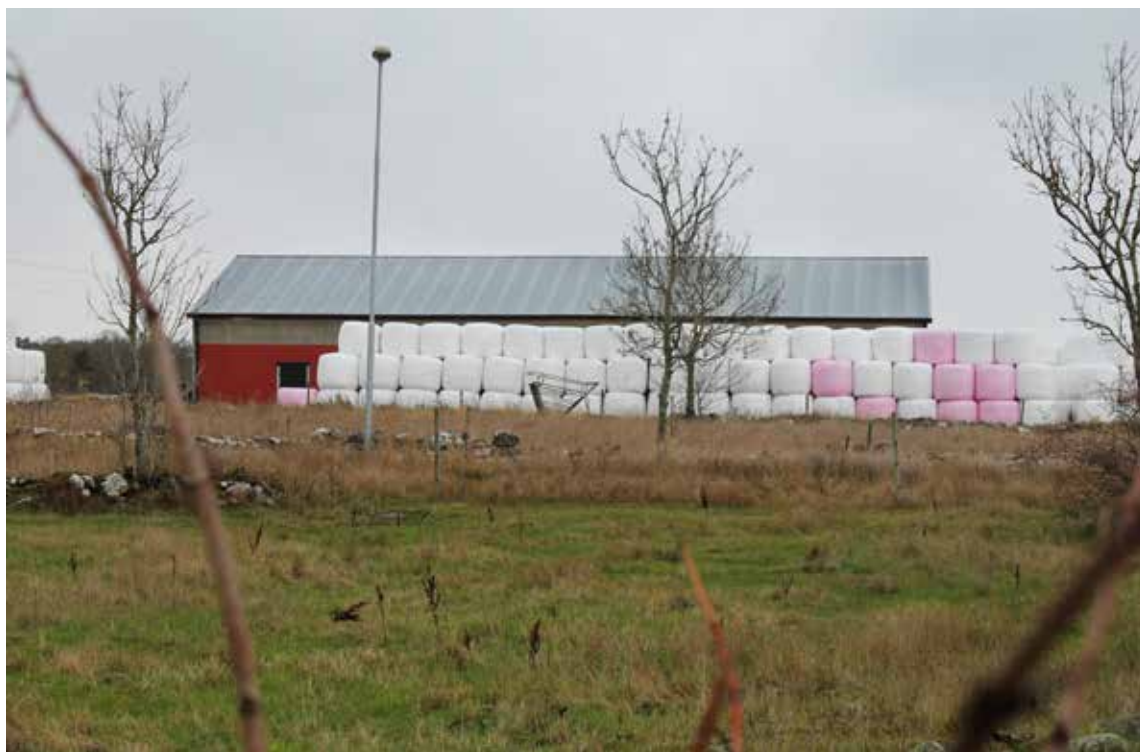
Hallar med stora bredder och flacka tak är de vanligaste nytillskotten inom lantbruket. De rosa ensilagebalarna visar att lantbrukaren stödjer kampen mot bröstcancer. Lunda, Kastlösa socken.

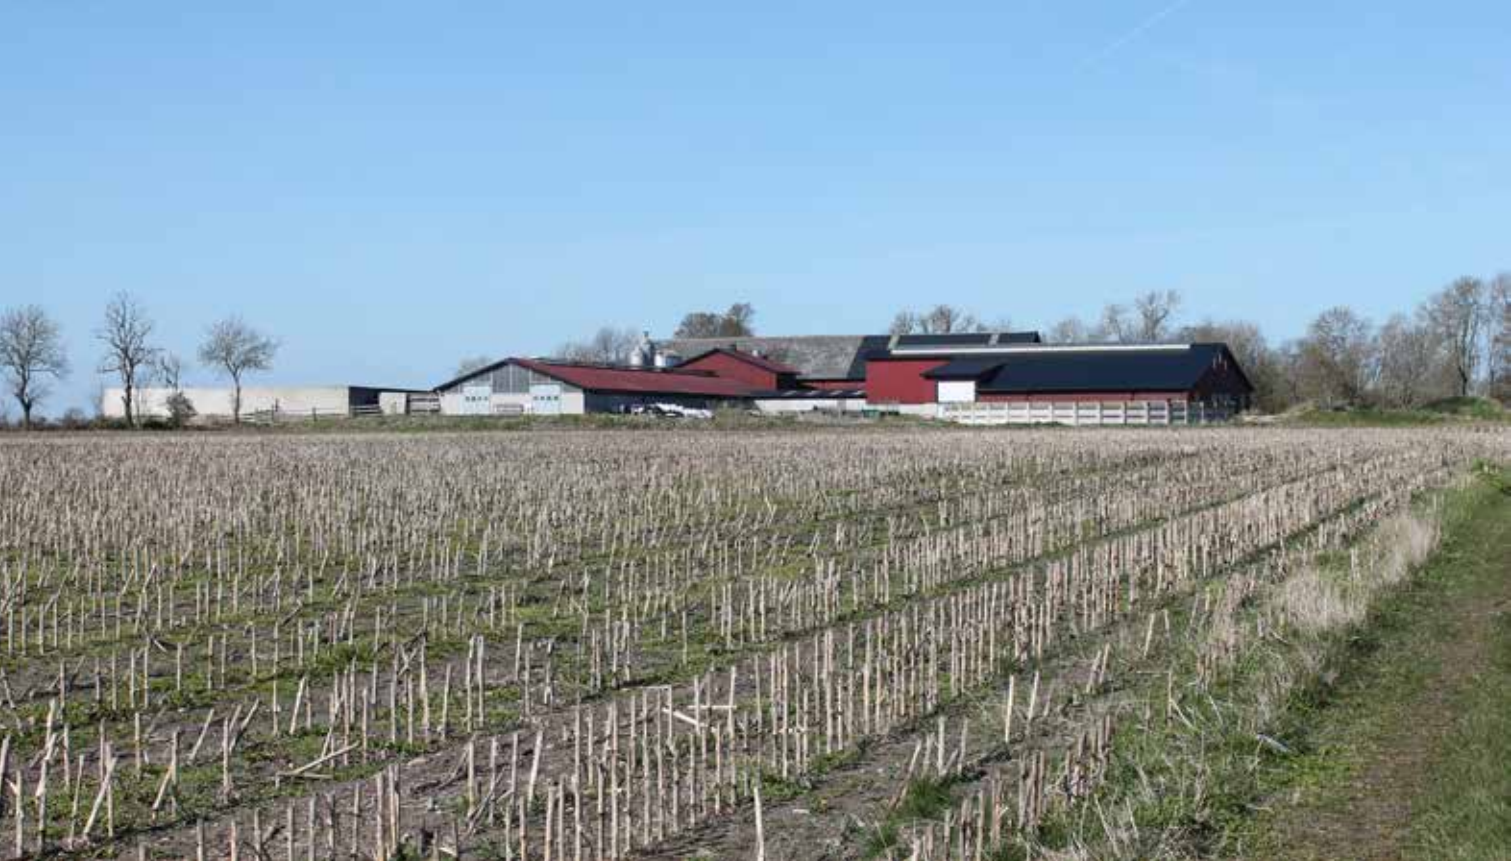
De stora ekonomibyggnaderna har sedan 1980-talet med nödtvång hamnat utanför bytomterna för att ge expansionsmöjligheter och en fungerande logistik. Här ses 2000-talets hallar framför 1900-talets höghus. Norra Kvinneby, Stenåsa socken.

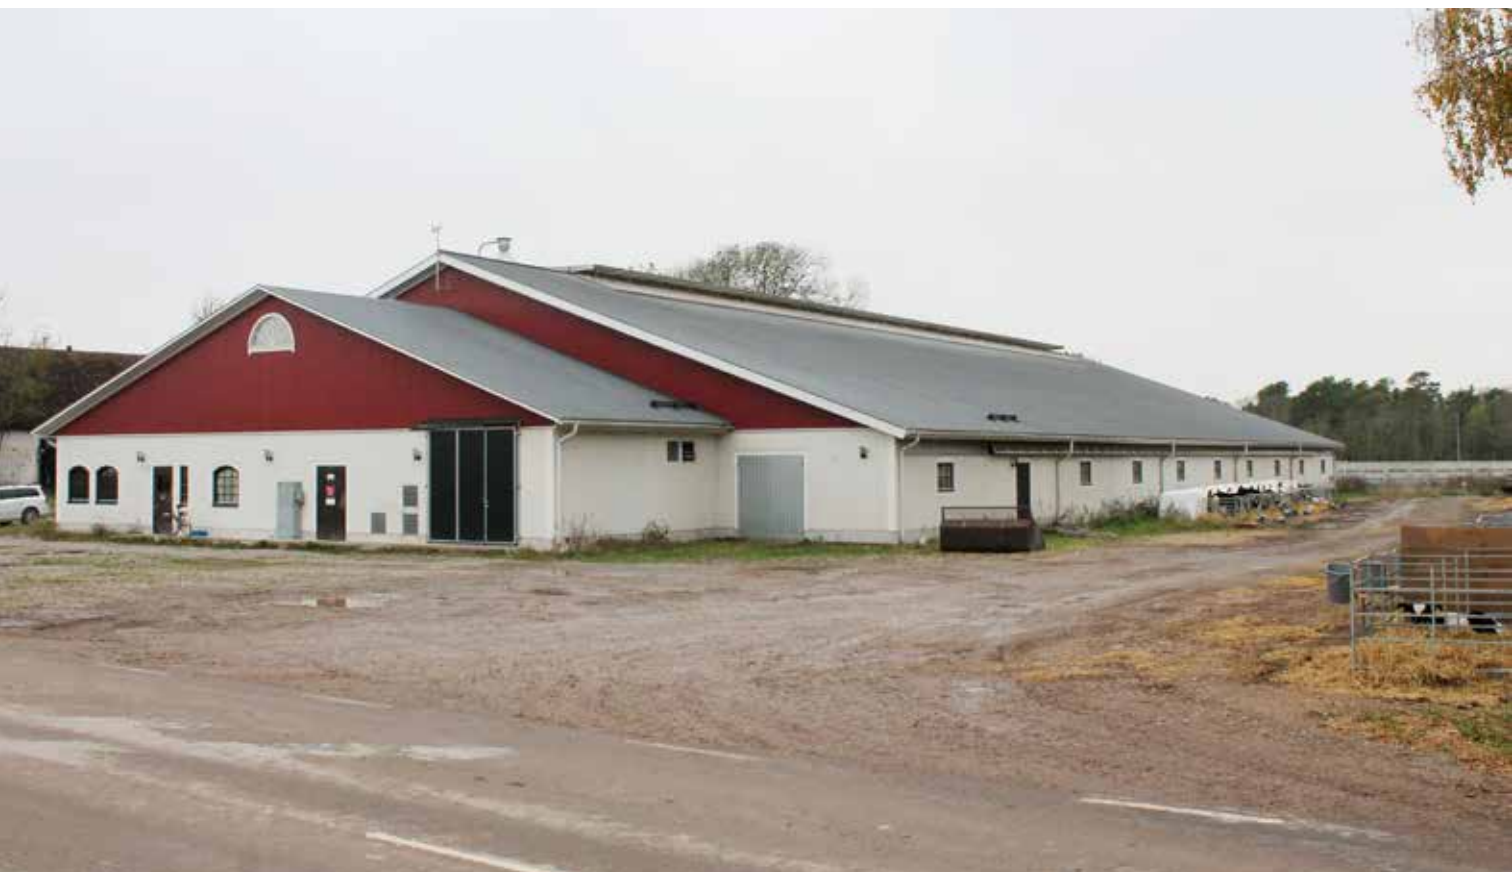
Låghuset för kor eller maskiner indikerar att här finns en aktiv bonde som satsar på framtiden. Denna lösdriiftsladugård från 2012 rymmer 200 mjölkkor. Slagerstad, Stenåsa socken.

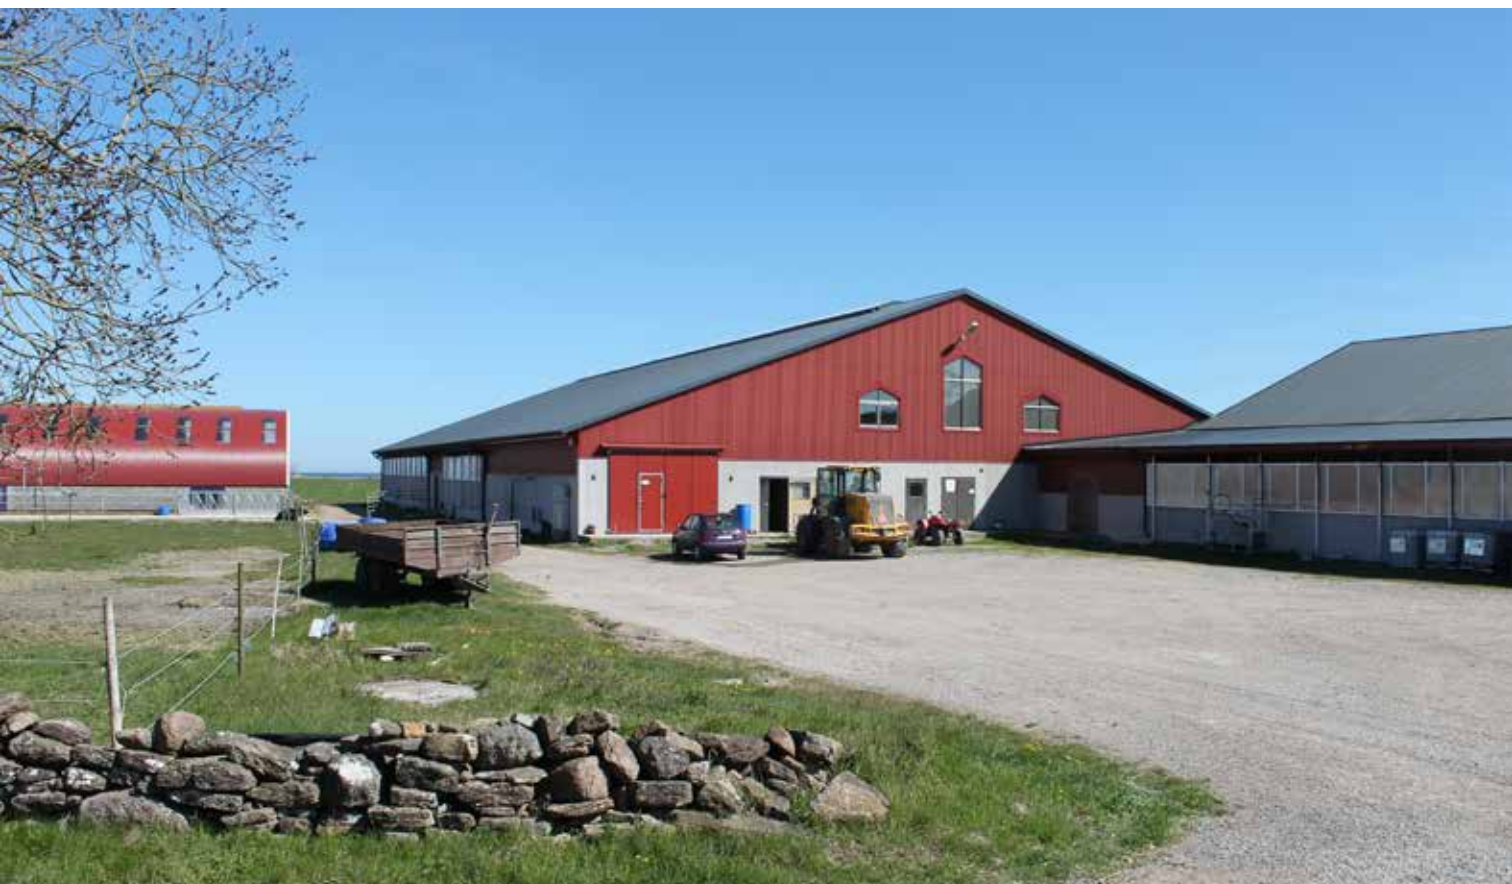
Denna stora lösdriftsladugård ligger öster om landsvägen och har genom sitt läge fått större ytor omkring sig än om den legat i radbyn. Stora Brunneby, Stenåsa socken.
