Lantbrukets byggnader

Stenåsa, Kastlösa och Ventlinge socknar

Meddelande 2019:03

Länsstyrelsen Kalmar län

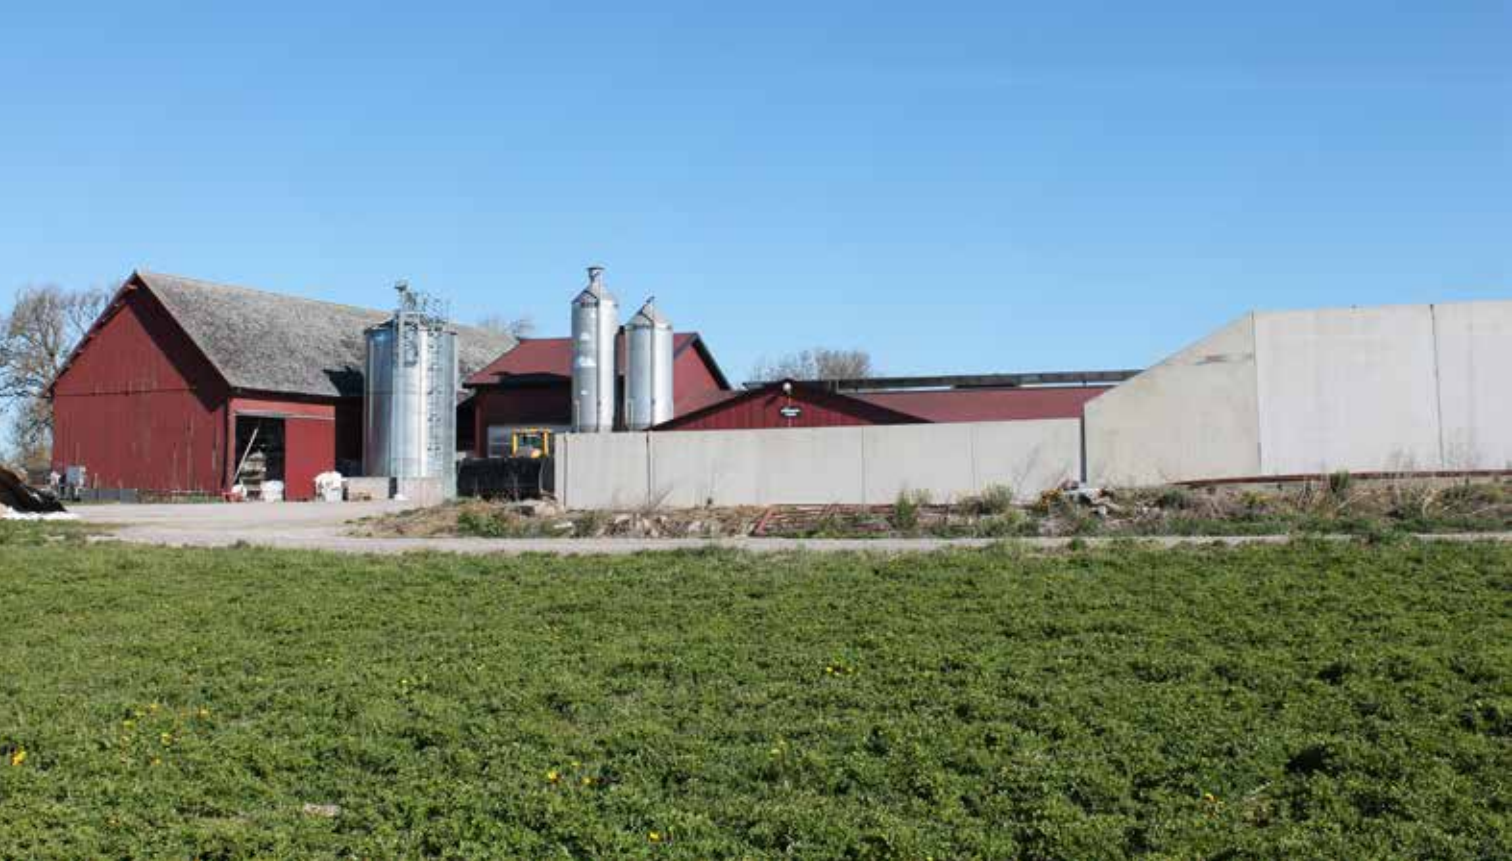
De stora djurbesättningarna fordrar vidlyftiga lagringsutrymmen för foder. På bilden ses exempel på såväl plan- som tornsilor. Norra Kvinneby, Stenåsa socken.

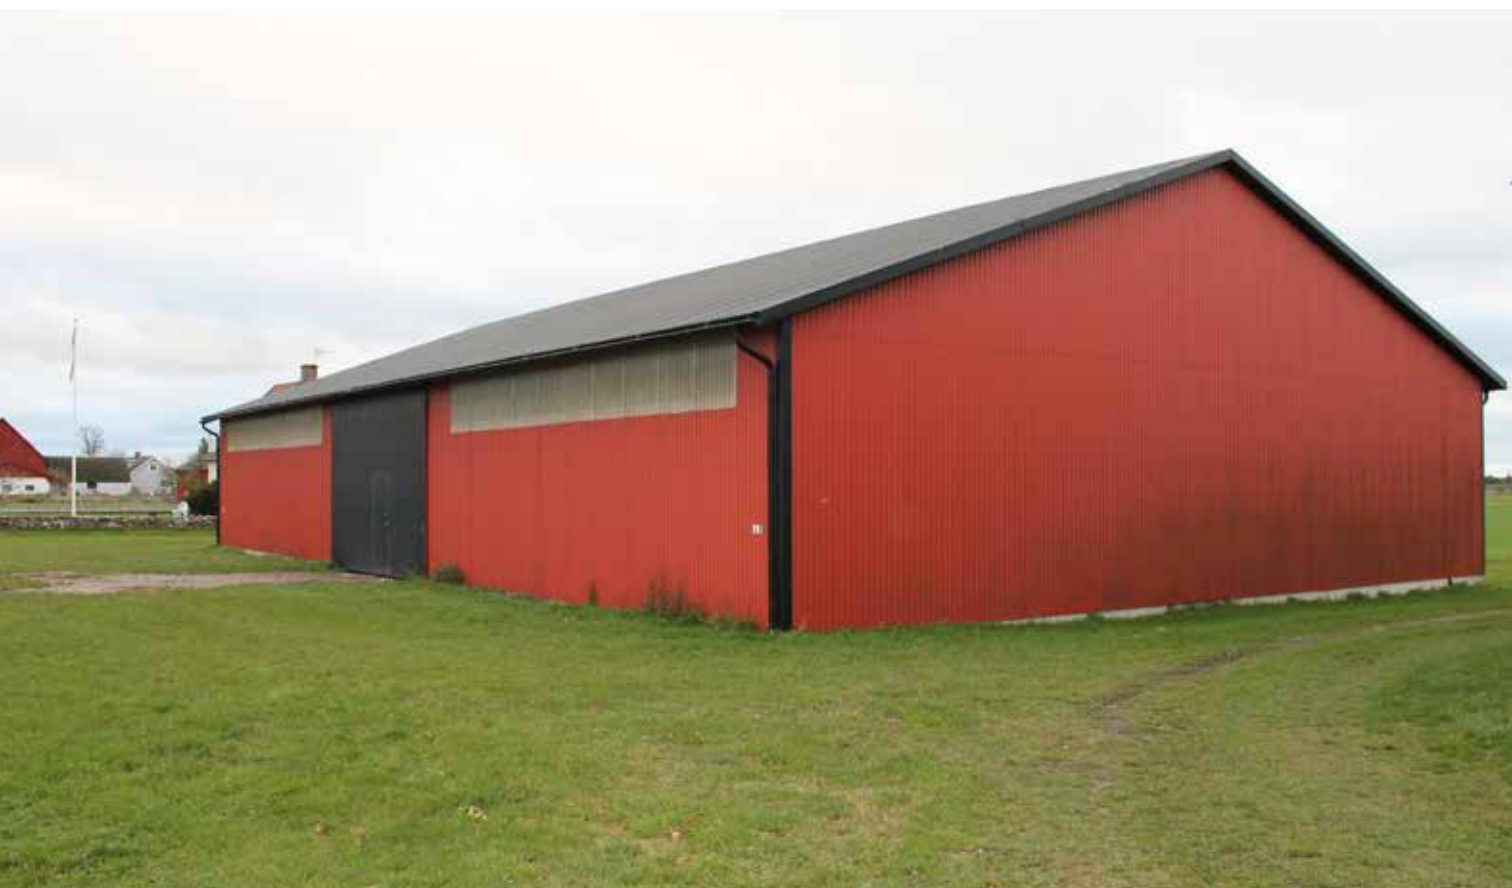
Dagens stora och dyrbara maskiner behöver väl tilltagna maskinhallar. Stenåsa.

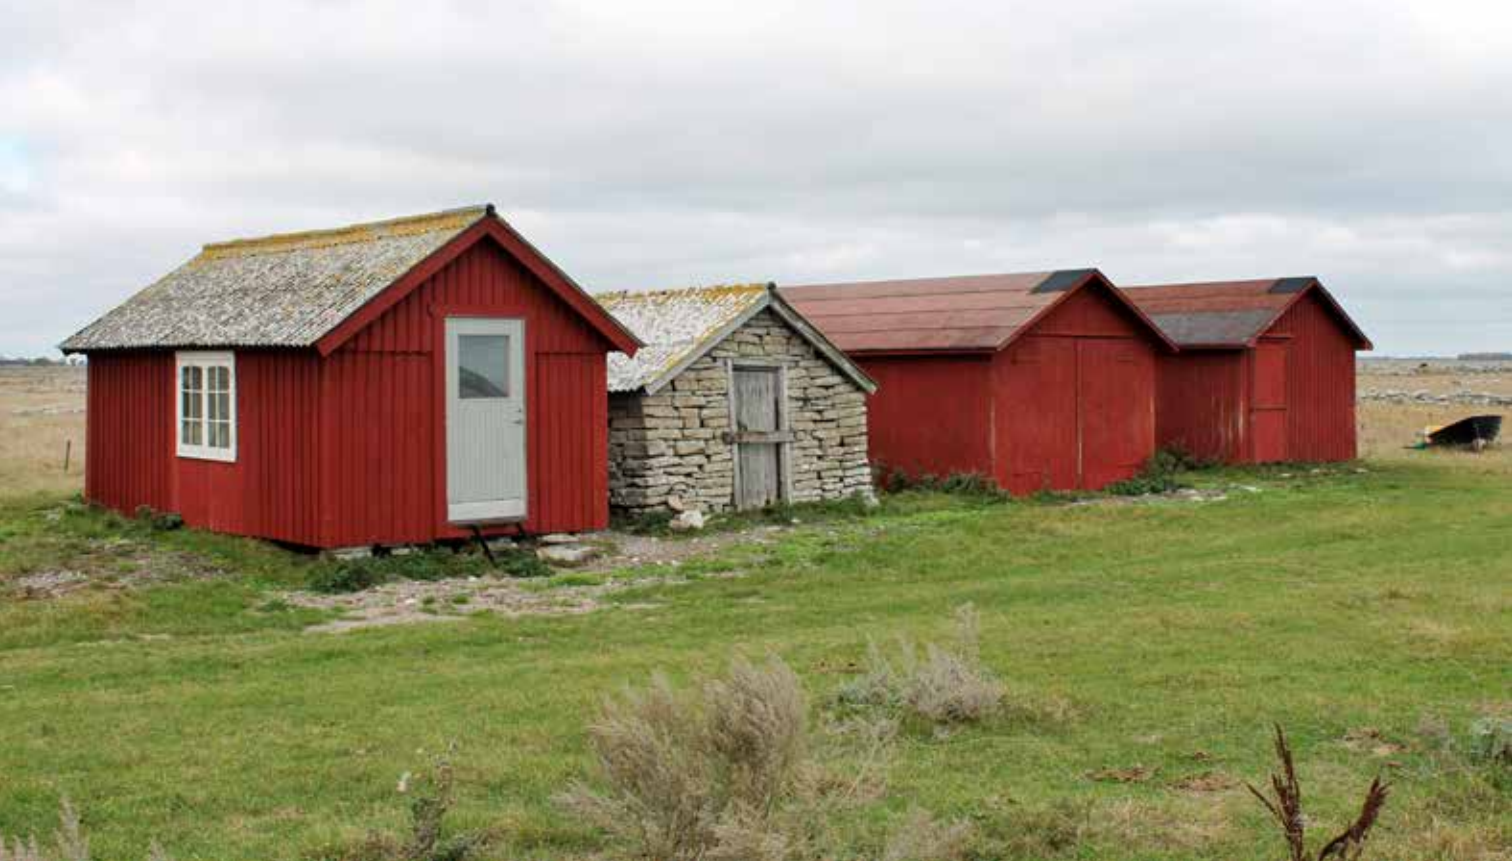
Till gårdens byggnader hör ofta en sjöbod. Bodarna byggdes av sten eller trä på en gemensam sjöbodplan och användes som övernattningsplats och till förvaring av redskap. Stenåsa by och socken.

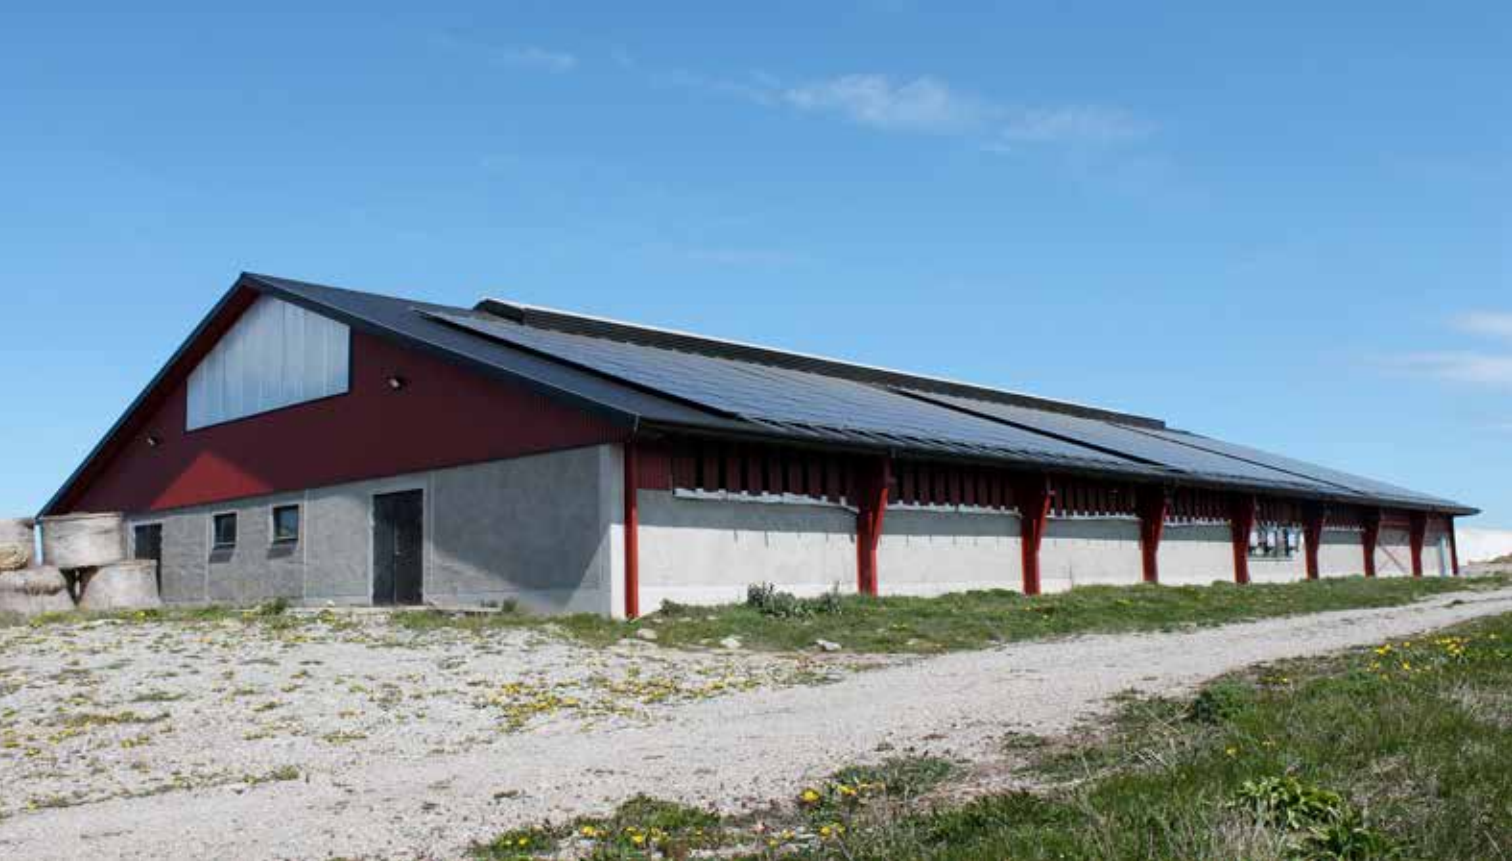
Detta nybyggda stall för köttdjur har såväl invändigt som utvändigt tagit till sig de senaste tekniska landvinningarna. Bredinge.

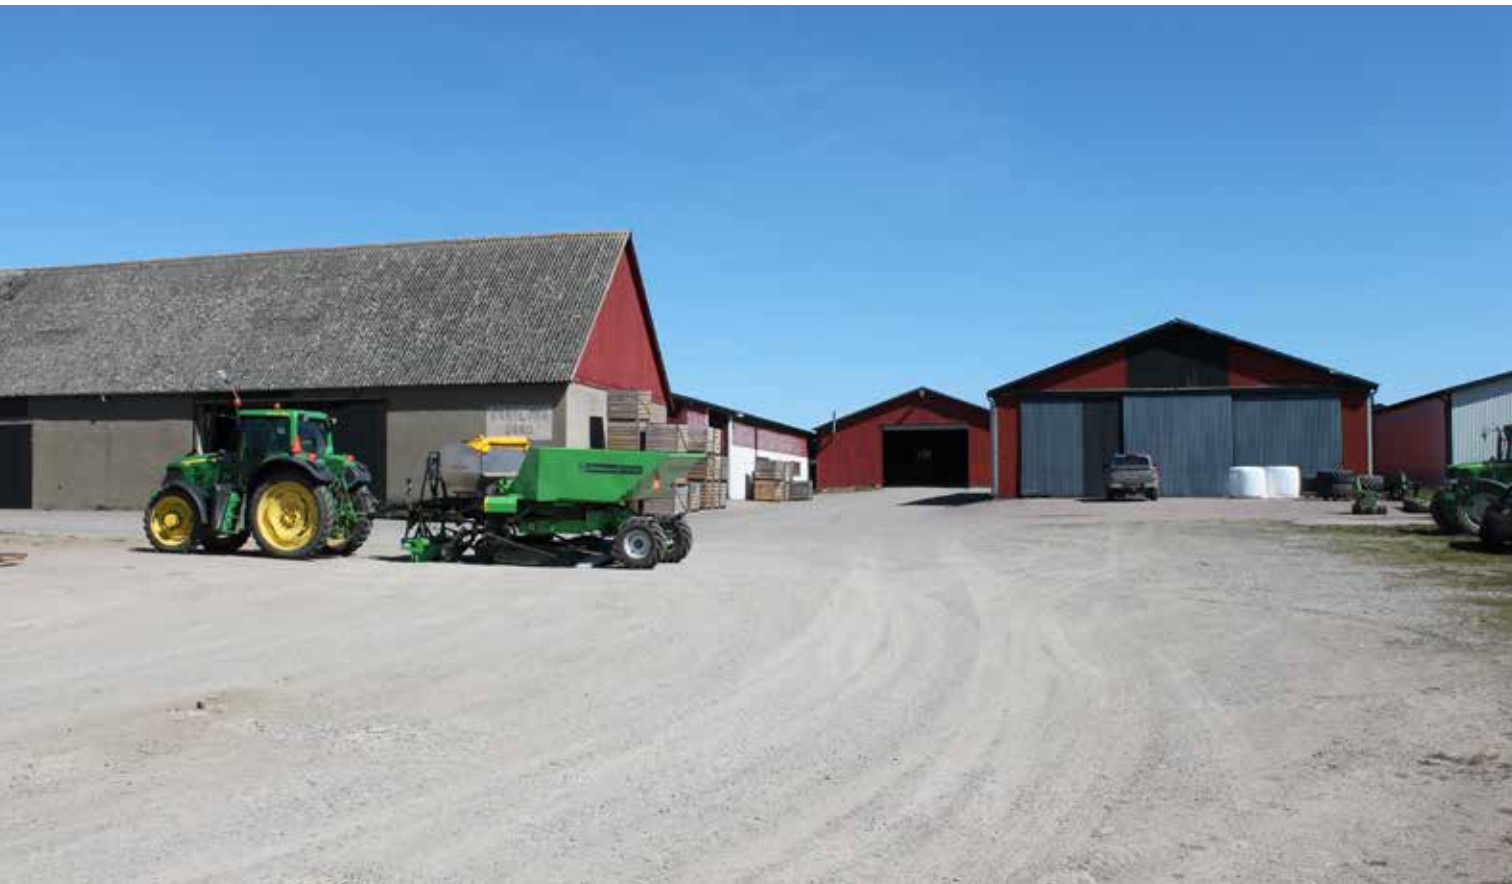
Gårdens inriktning på specialodlingar kräver många och stora lagerutrymmen. Kastlösa.

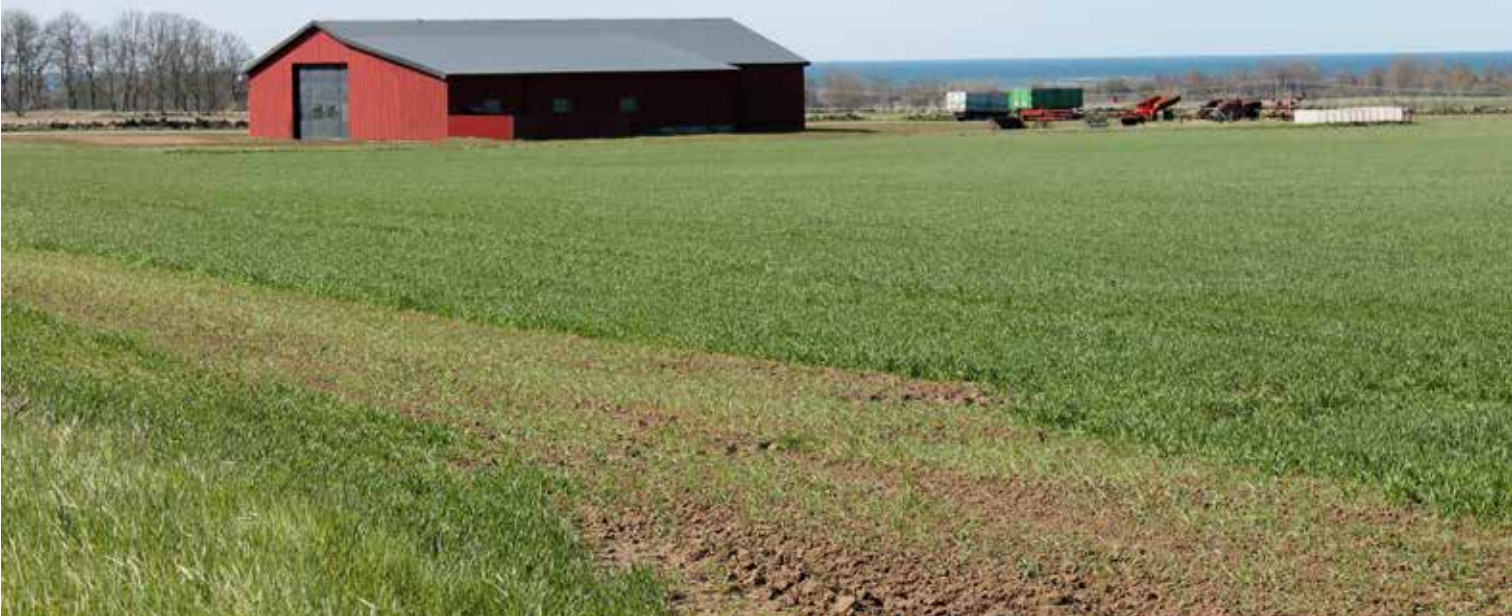
De stora maskinerna och redskapen fordrar utrymmen som inte gör det möjligt att hantera dem på en götisk gårdsplan. Övra Västerstad.

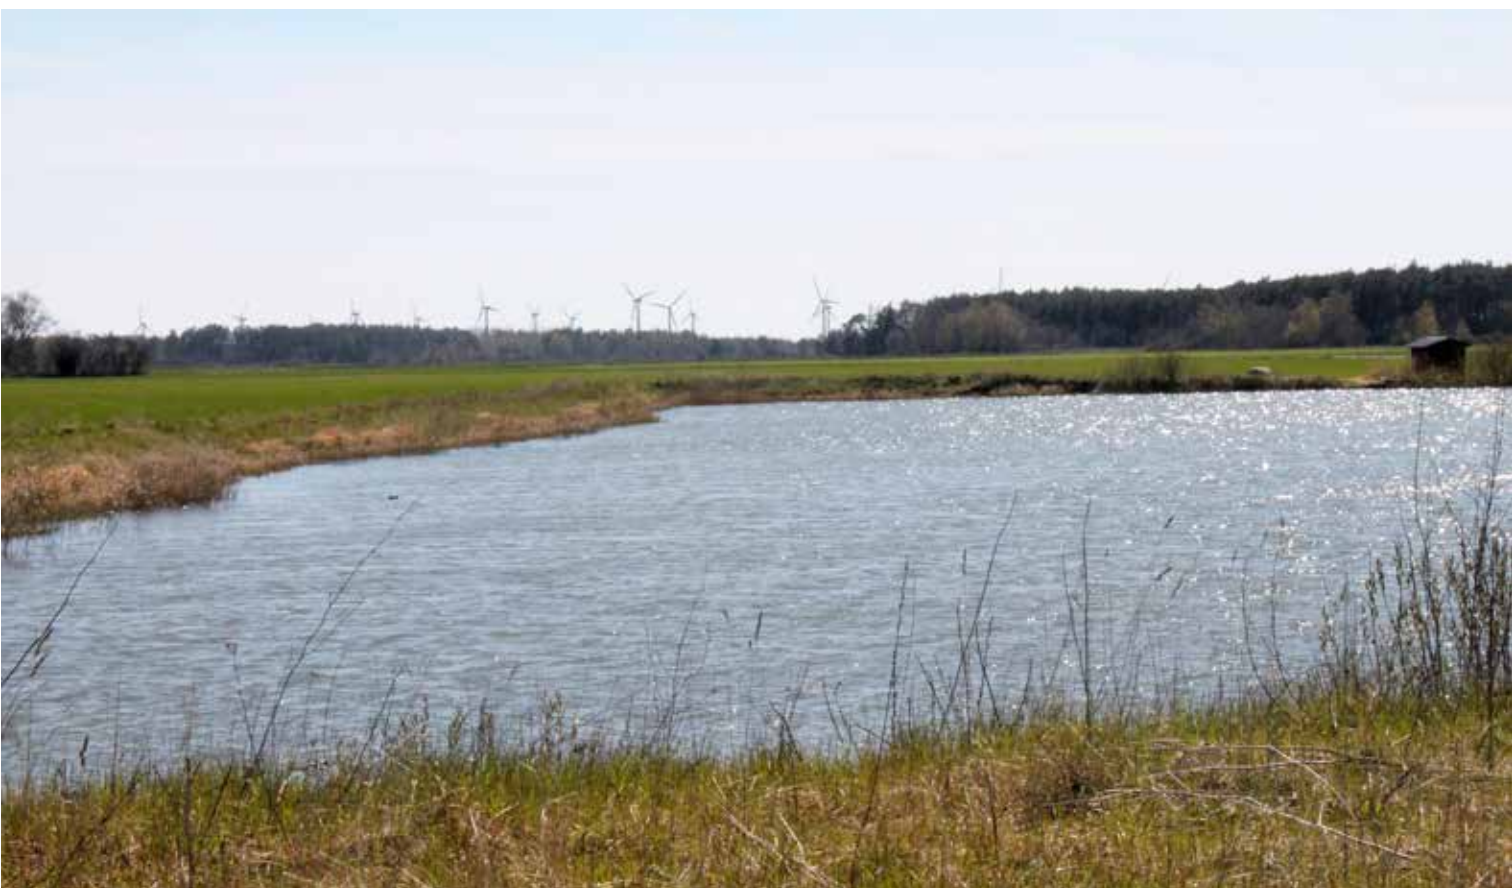
Innan Mörbylångadalen dikades ut och blev möjlig att bruka var tillgången på vatten stor. Idag behöver lantbruket dammar för att magasinera vatten. Kastlösa by och socken.

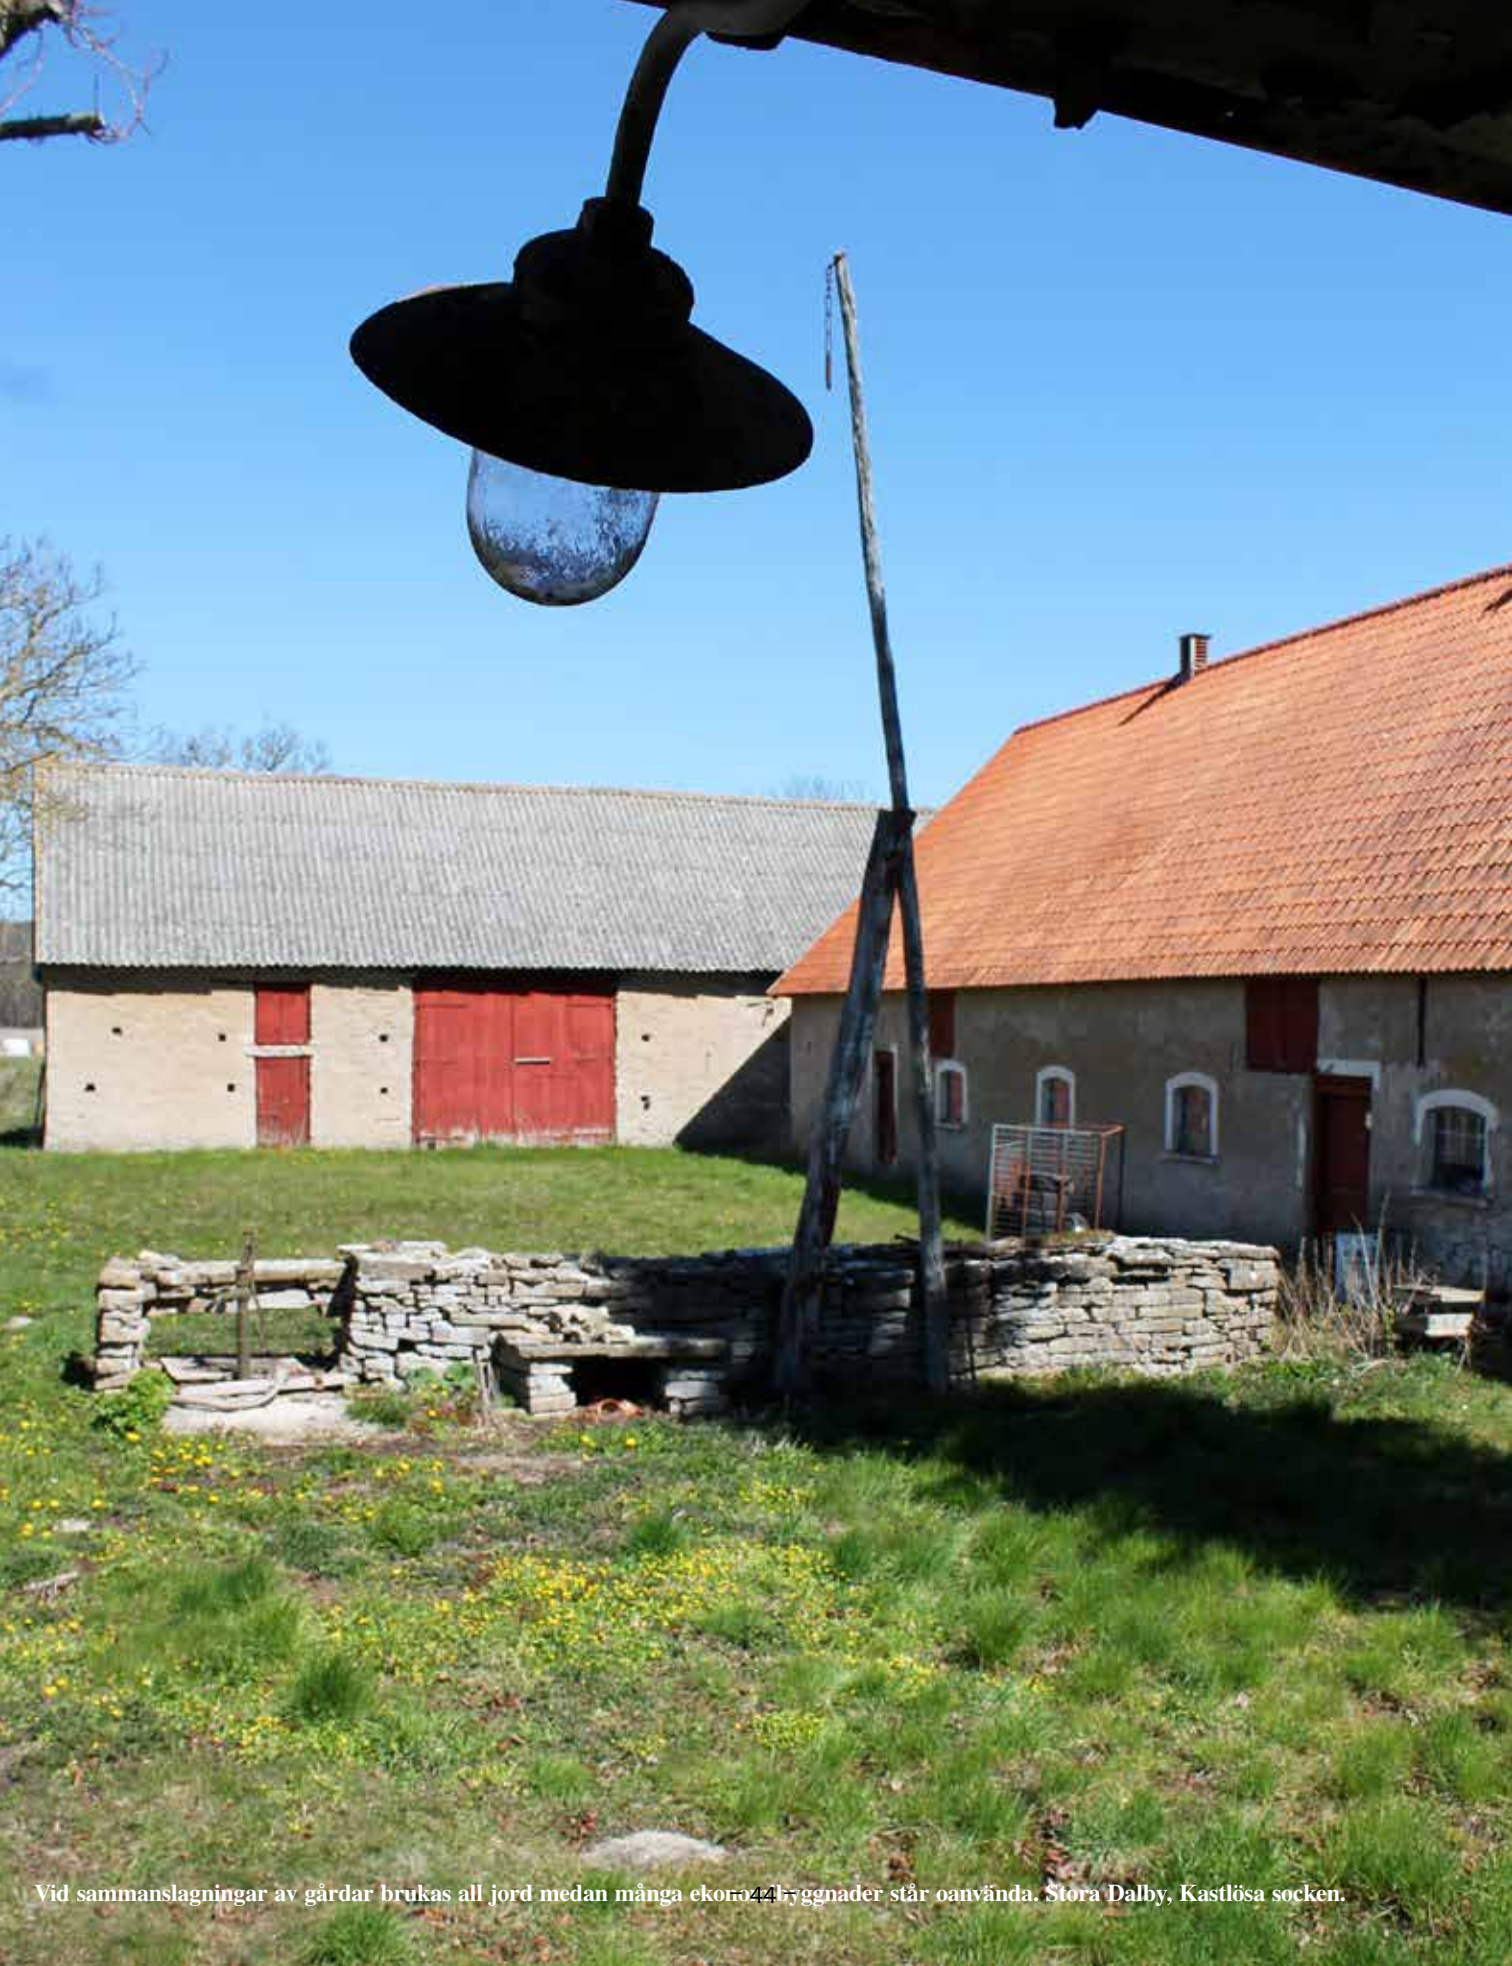
Vid sammanslagningar av gårdar brukas all jord medan många ekono44byggnader står oanvända. Stora Dalby, Kastlösa socken.

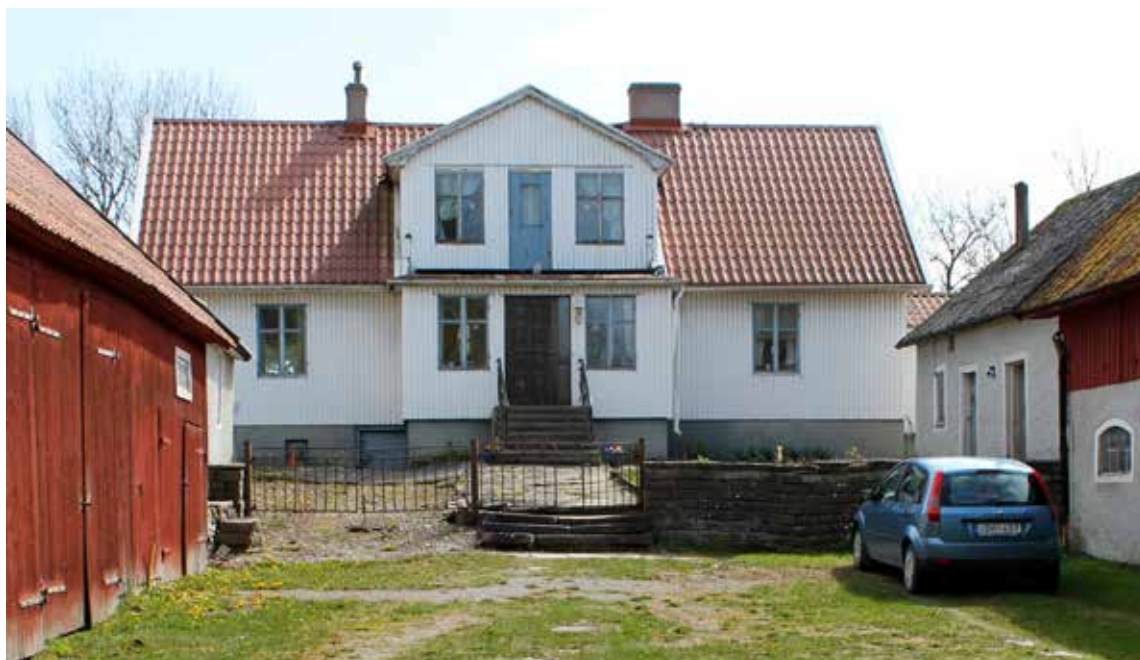
En lokal nivåskillnad har här utnyttjats för att ge mangården sitt upphöjda läge. Mörbylilla.

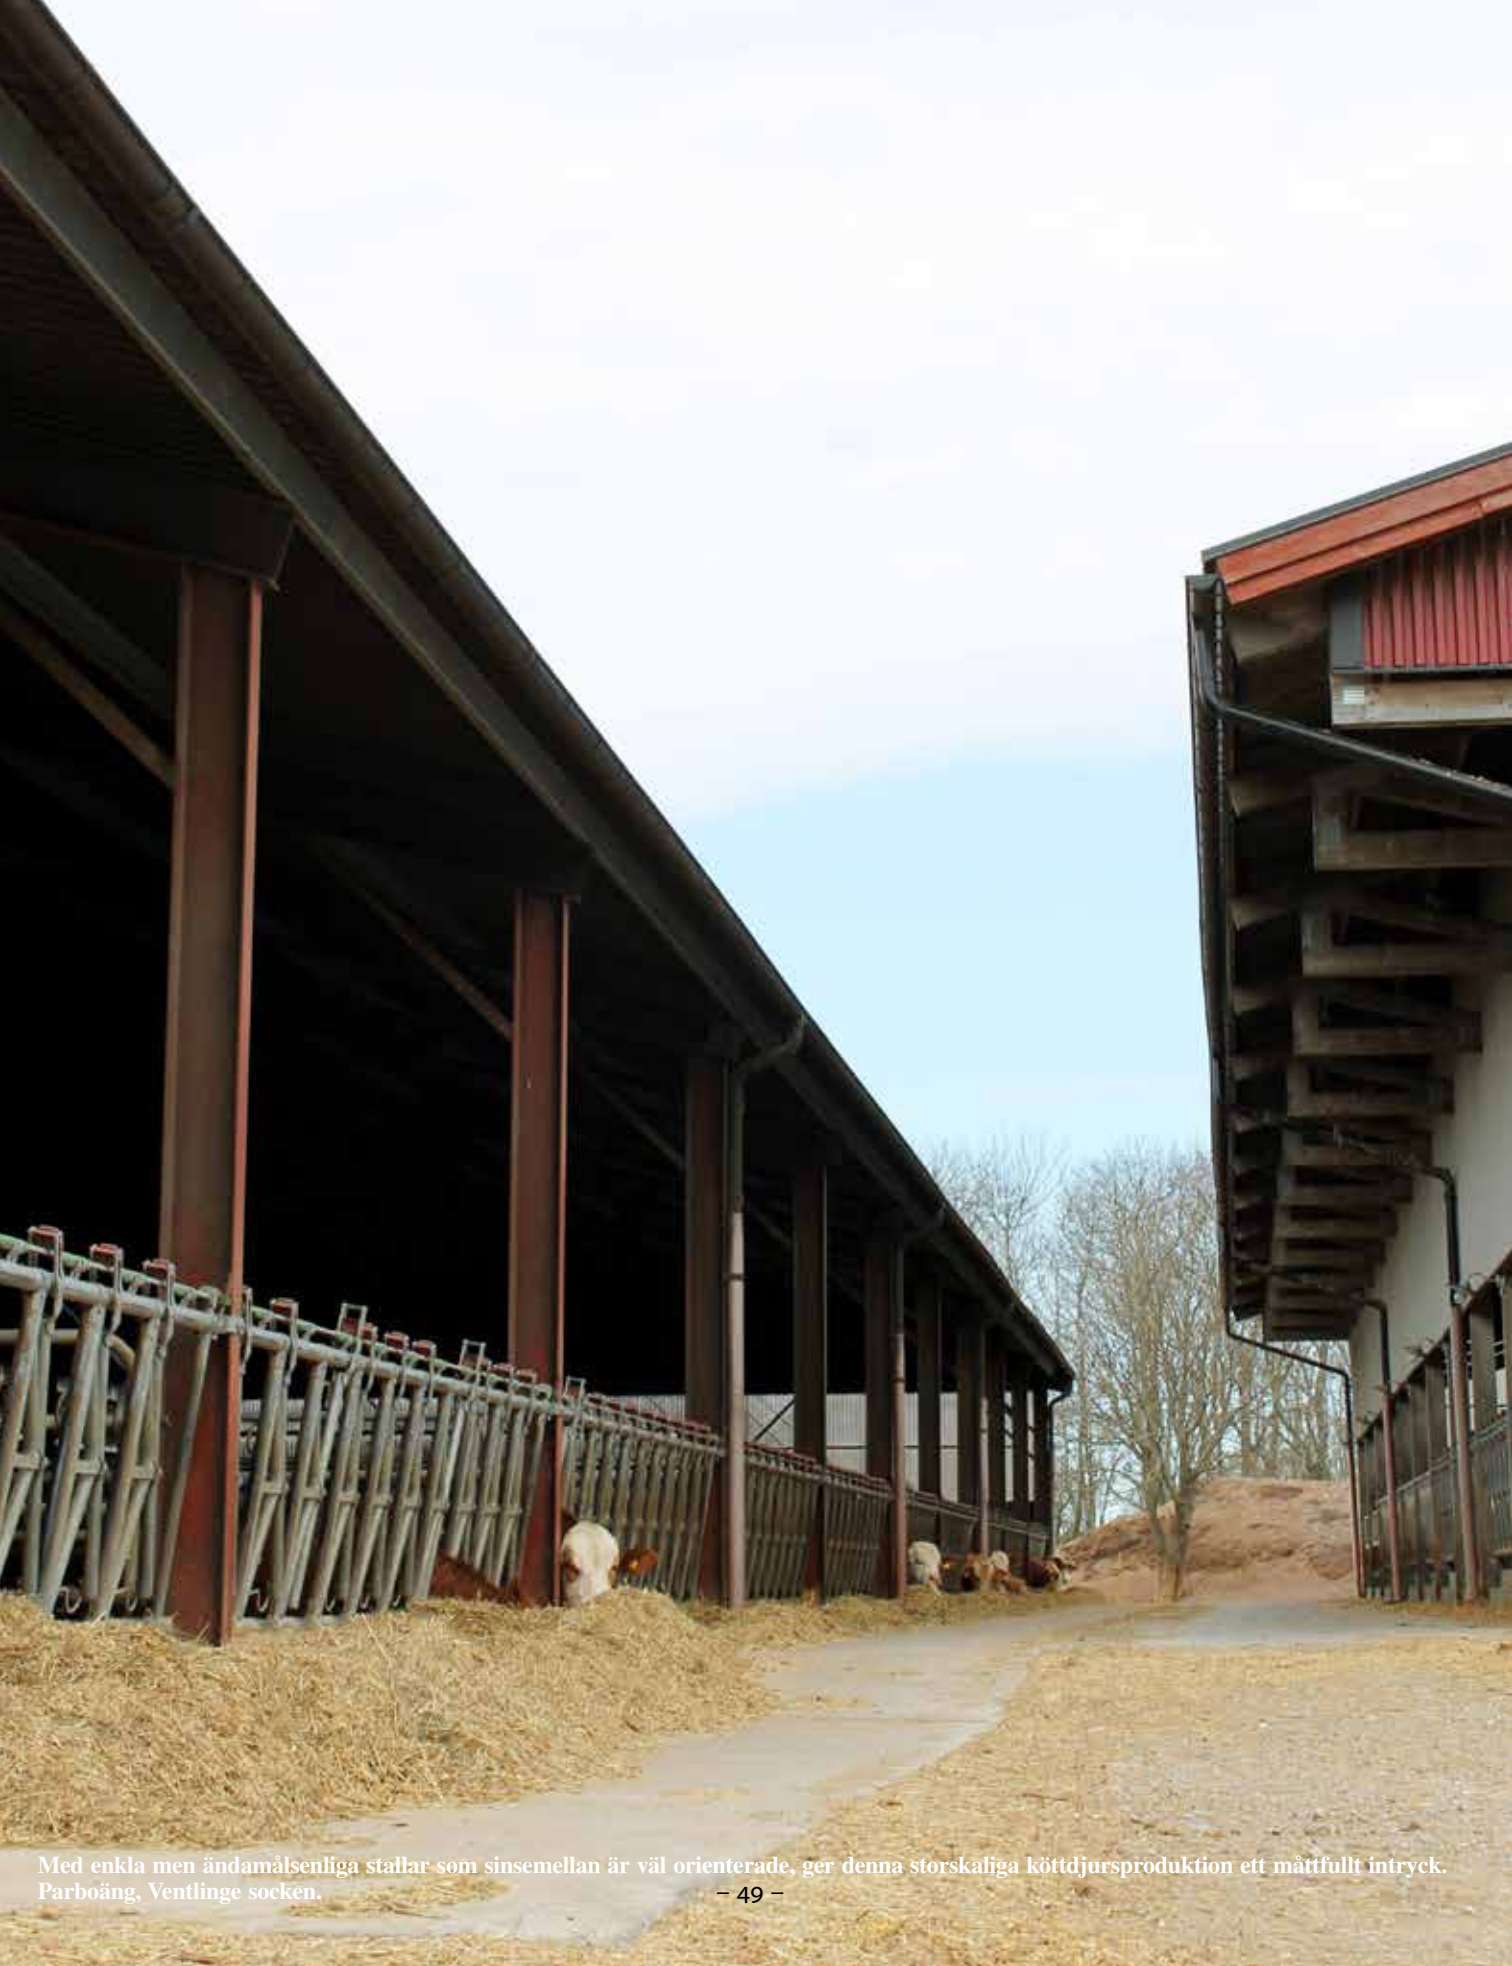
Med enkla men ändamålsenliga stallar som sinsemellan är väl orienterade, ger denna storskaliga köttjursproduktion ett måttfullt intryck. Parboäng, Ventlinge socken.

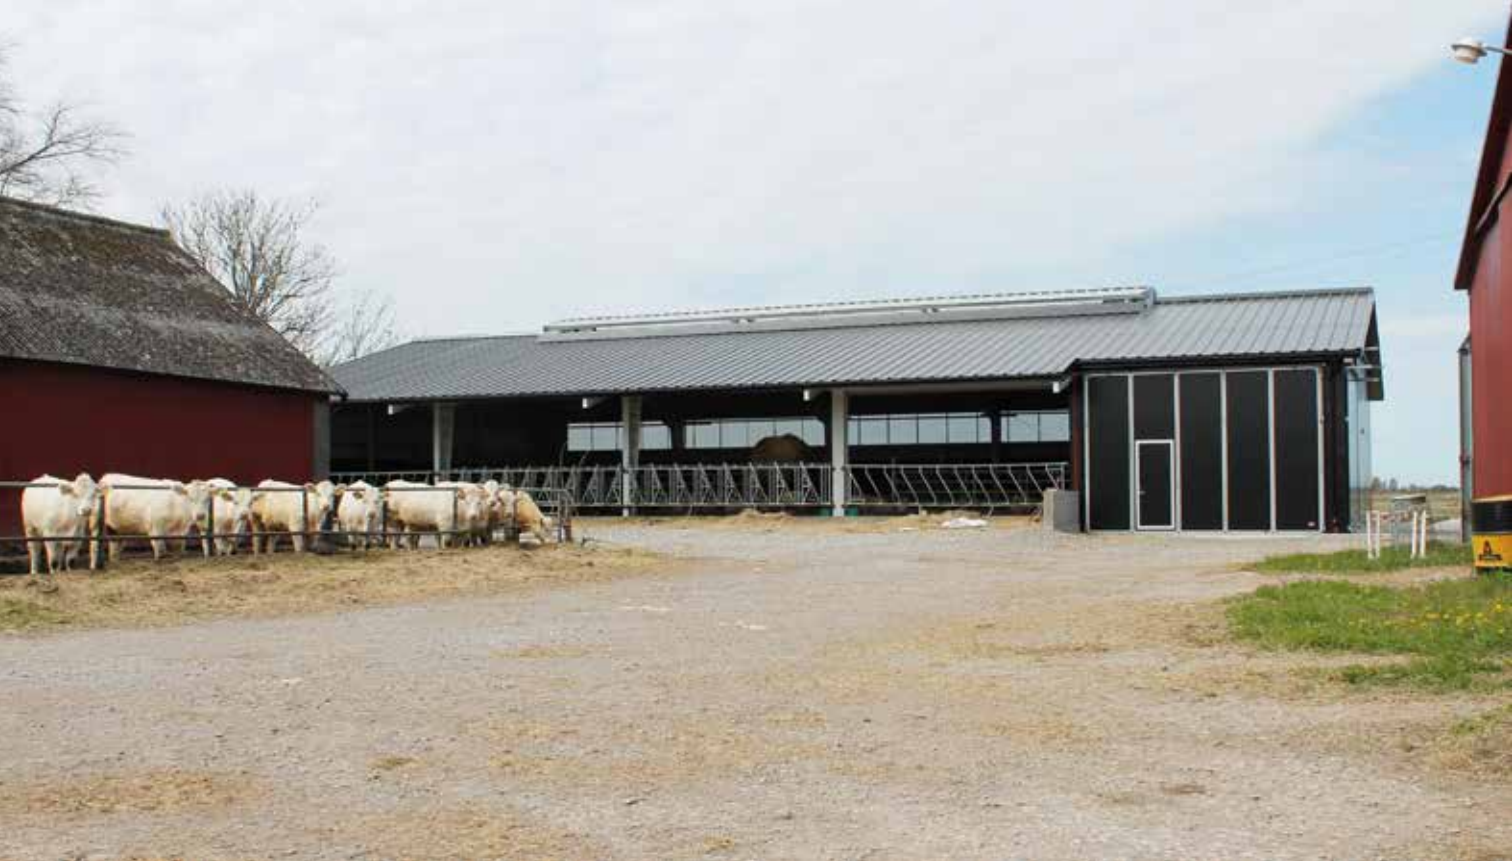
Ett nyuppfört köttdjursstall vid sidan om en återanvänd lada. Lindby.

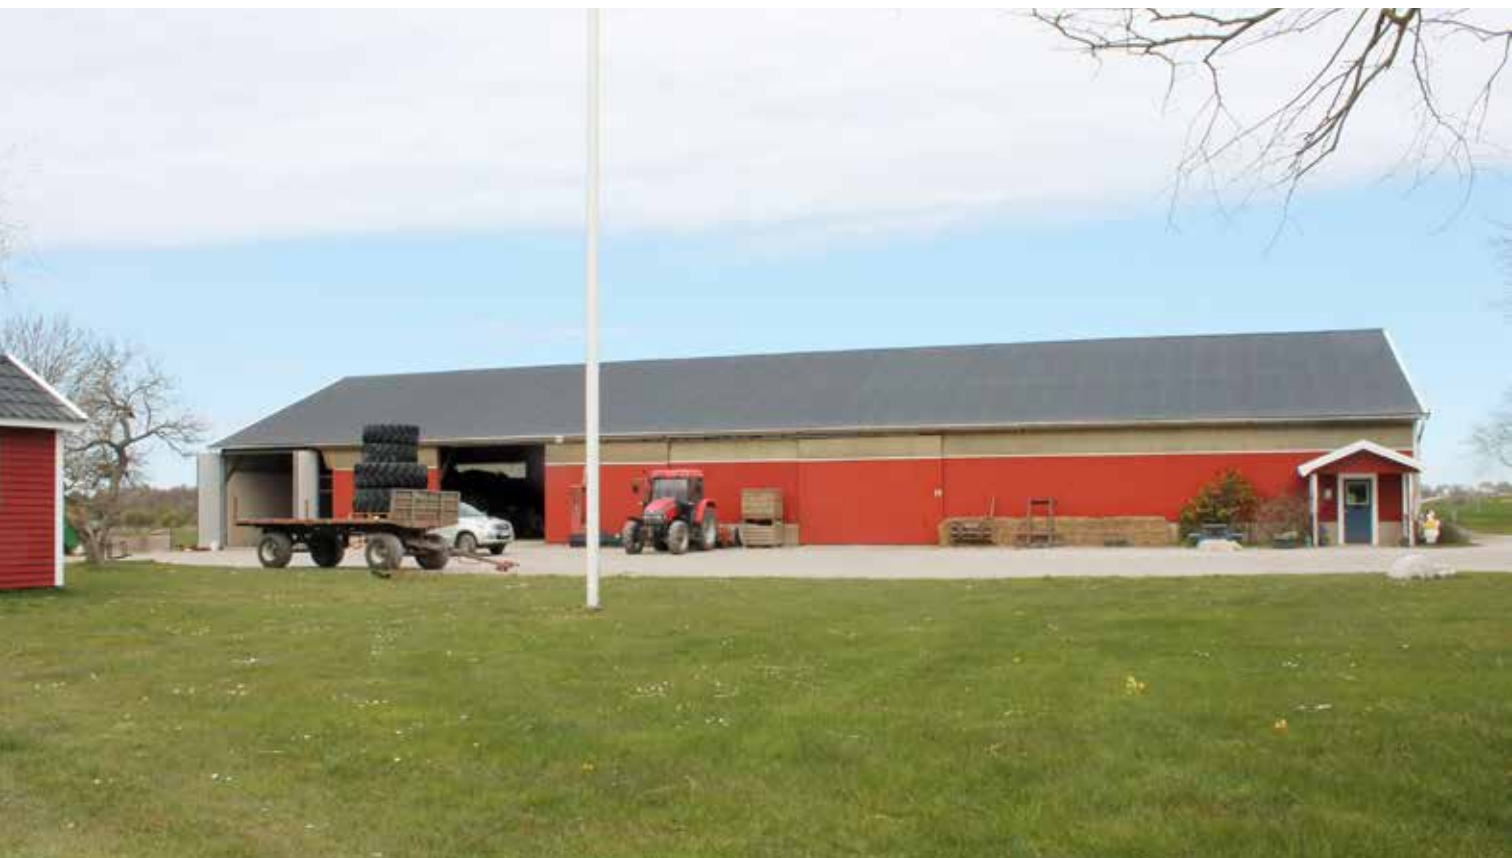
Denna stora hall innehåller förutom redskap och maskiner även lagerutrymmen för trädgårdsprodukter och en gårdsbutik. Ventlinge.

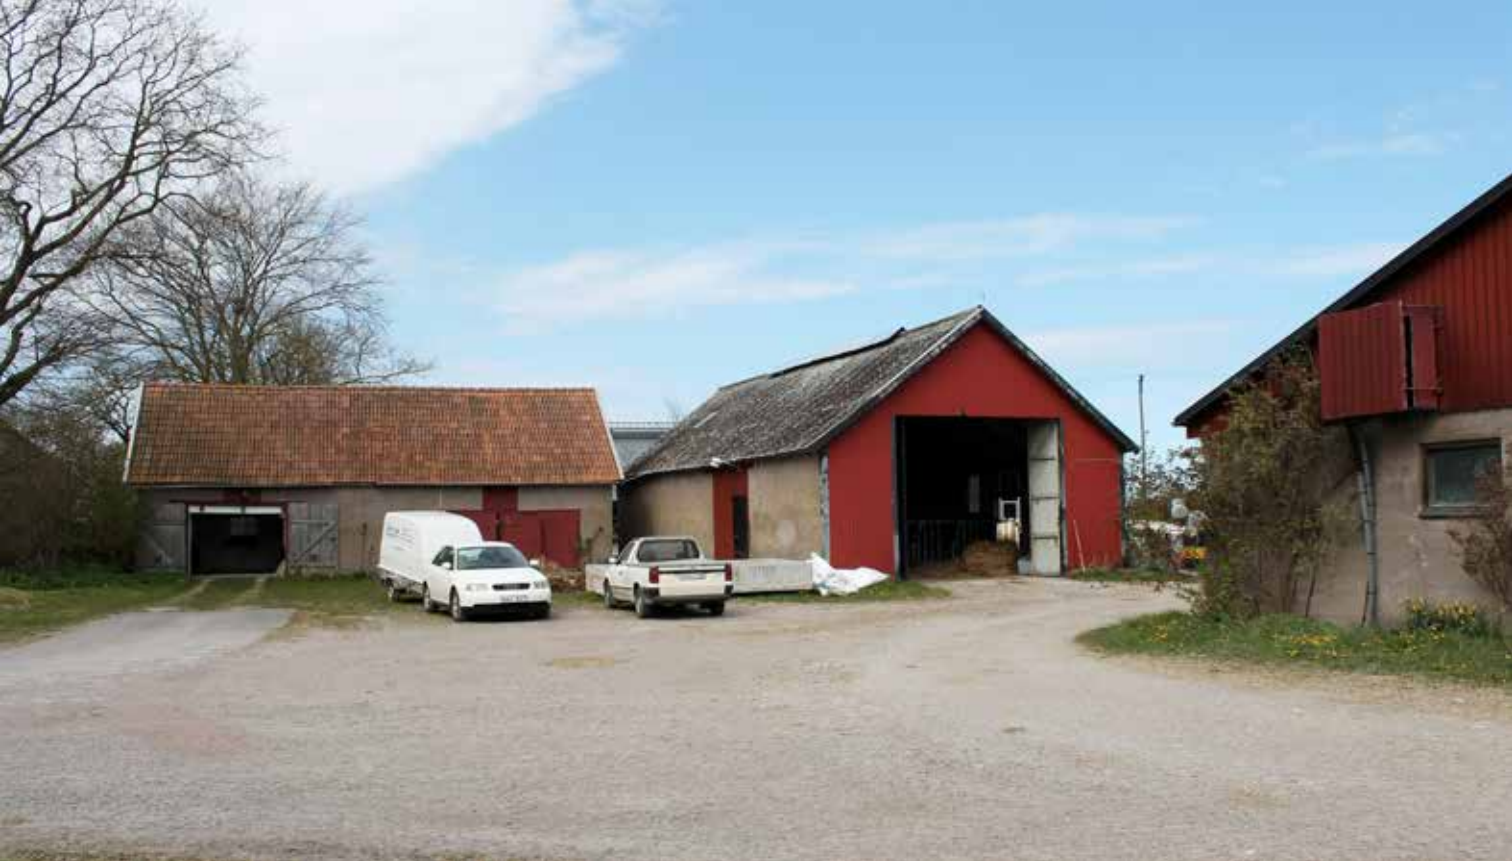
Ladan på bilden har fått en ny funktion och är numera maskinhall. Lindby.

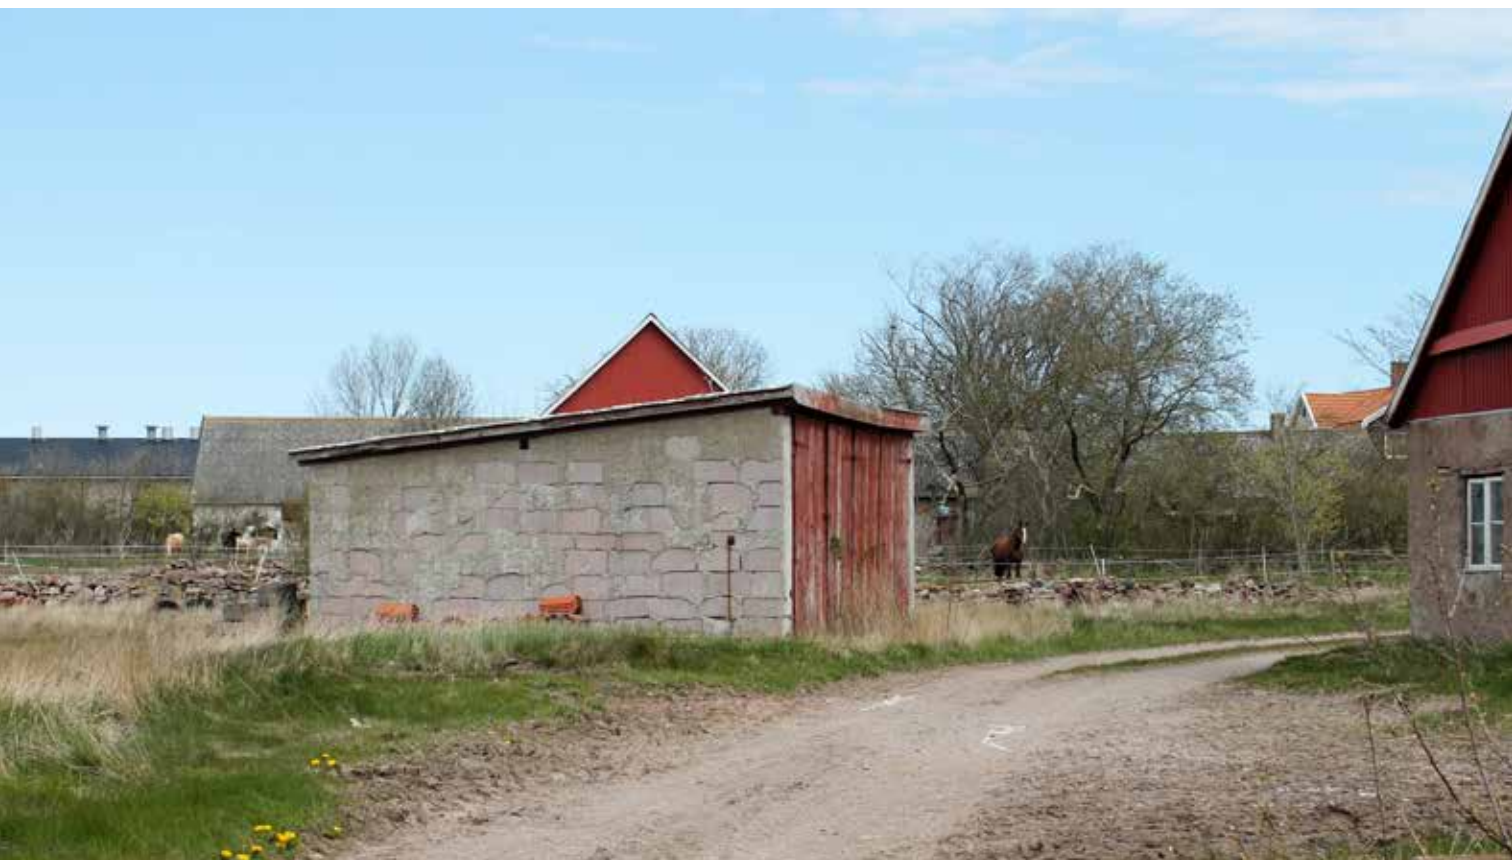
Sekunda block från Ytongfabriken i Grönhögen kom till användning i många hus på södra Öland. Traktorgaraget på bilden är sedan länge urvuxet. Lindby.
